振動診断カルテ

F. No 1219

判定コード	屋内-VGAC 振動速度値・加速度値は注意領域	保全方式	PM-CBM-C2
	対処	経過観察	次回測定日	2020/03/07
会社名	〇〇鋼業株式会社 ABC事業所		測定解析	瀬沢田テクニカル 沢田 作雄
設備名	△〇〇ガス送風機 ABC-NO.1 VH		動力伝達	レーザーカップリング
計測日時	2014年3月7日 13時18分		モータ容量	2P 400.0 kW 10枚
計測目的	分解整備前後の比較		回転数	3595.0 rpm
機種	送風機 (片持、直結)		機器回転数	3595.0 rpm
			基礎タイプ	ストラクチャ基礎柔
			03V	6317C3
			03H	6317C3
			潤滑方式	オイルバス
			04V	6317C3
			04H	6317C3
			潤滑方式	オイルバス
			制御方式	ACモータ
			負荷条件	フル運転 24h
			総運転Hr	不明 Hr 一般寿命Hr 32000 Hr
			メーカー	NKG 日本機械技術
			型式	#8RTC-MRCR
			能力	411m3/min×4500mmAq
			製造	1995.06 60°C

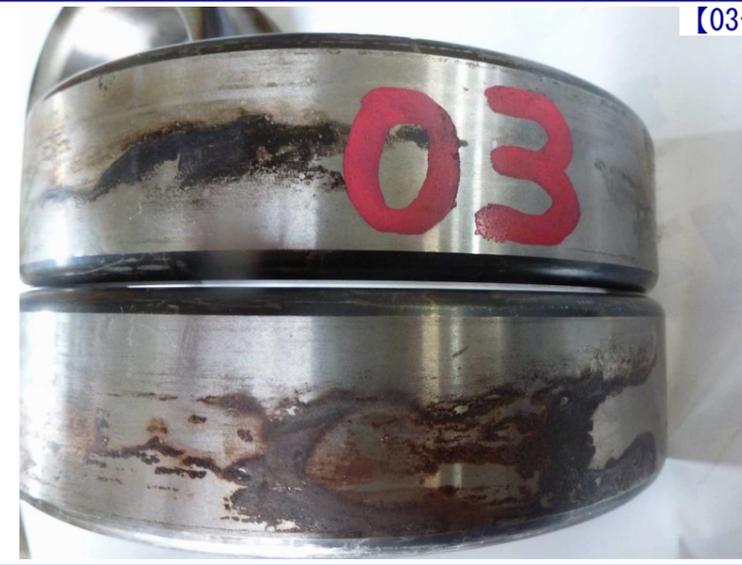
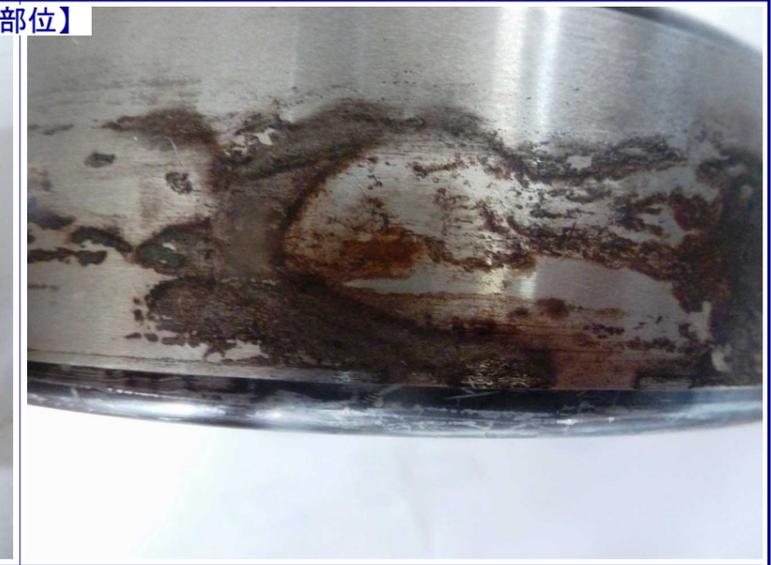
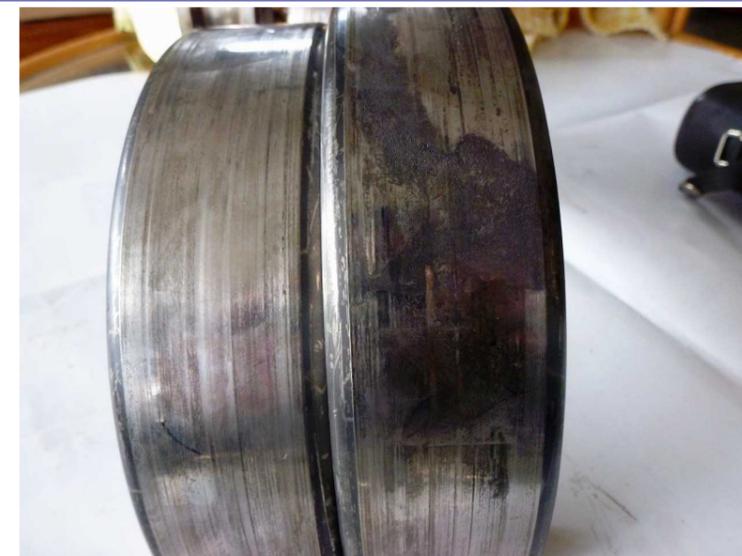
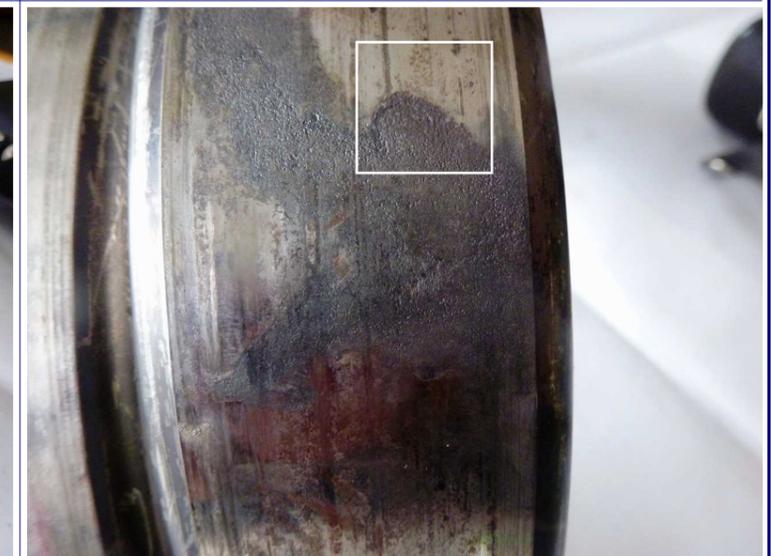
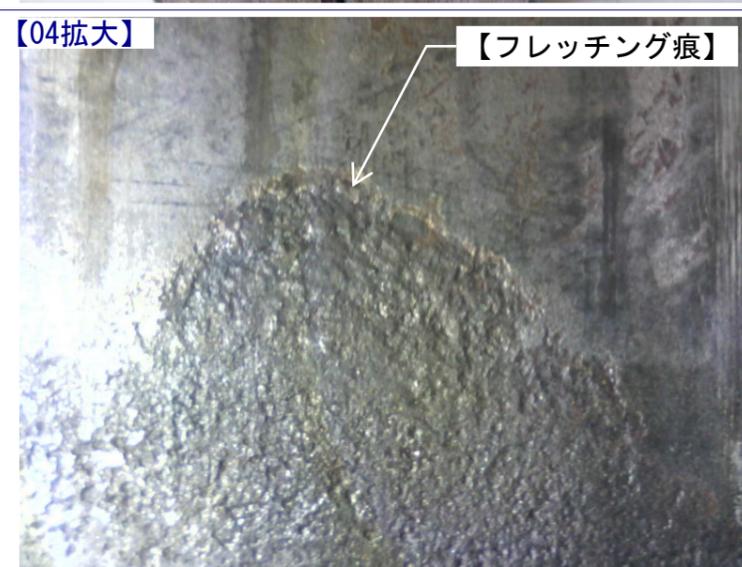
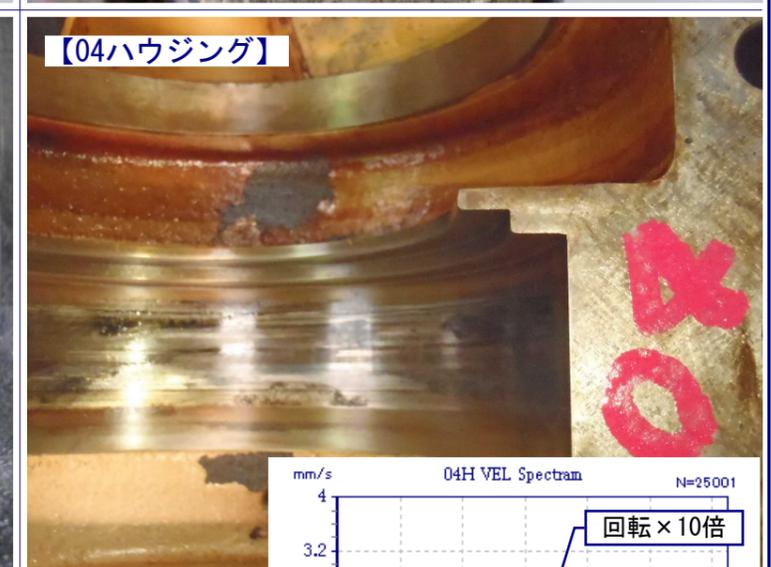
症状/異常原因	CH	1	2	3	4
軸受部の嵌め合いガタ少				×	×

- ・ 振動値はそれぞれ注意領域、インペラ側の軸受④嵌め合い部にfr×10倍のガタの挙動が明瞭、インペラの加振力の大きさの影響があります。(ベアリングの外輪外径部にフレッチング摩耗痕が明瞭)
- ・ インペラの加振力が大きいために架台も揺れています。
