実例：2017年7月 測定から1年後のデータ…異音異常振動軸受部ダメージの状態

Diagnose karte 振動診断カルテ F.No 0281

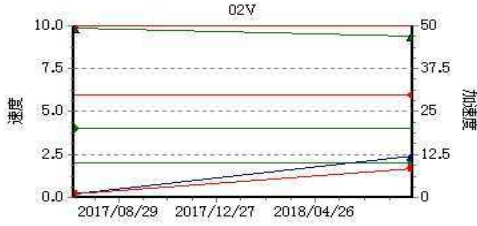
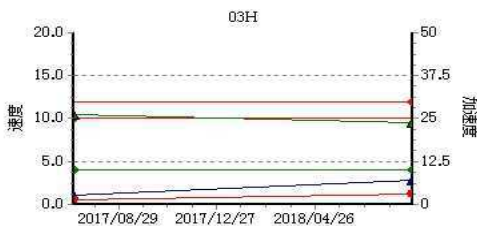
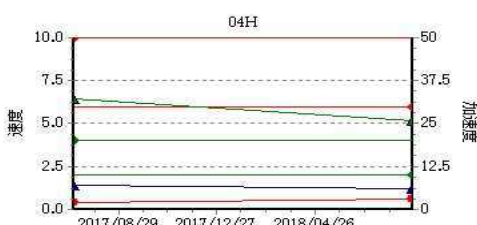
傾向管理グラフ	▲:VEL-P ▲:ACC-P ●:ACC-R

- 振動速度は注意値から不可値です。特に③部位の振動大です。振動成分は回転 (fr) とその2倍です。構造的な揺れやすさも要因ですが、一度芯調整の確認をお願いします。
- 振動加速度値は良好です。

* 可能であれば中央部の固定化を推奨します。

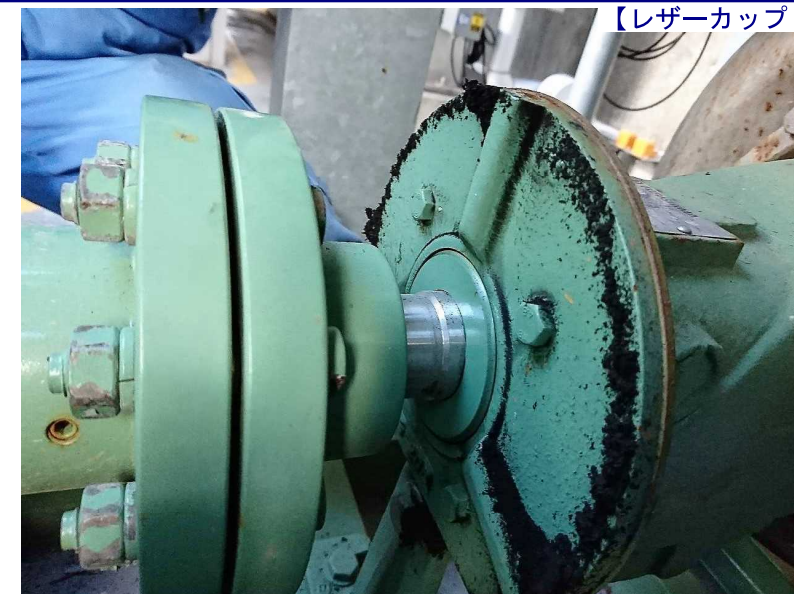
【レーザーカップリングのゴム摩耗】
