○△△ NO. ○○送水ポンプ 「分解整備前後の比較」

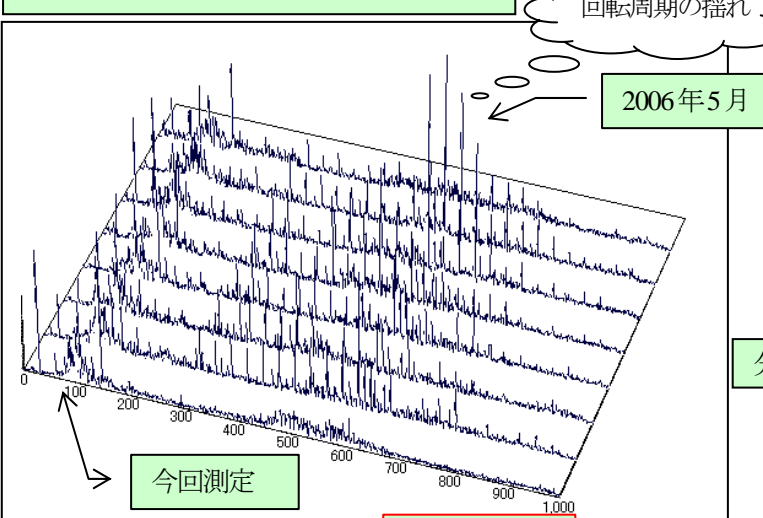
03R 3次元振動波形の過去の経時推移

- ・振動波形の3次元経時推移(本ページの右上)に示すように回転周期での揺れが2006年5月以降継続していた。(初期測定から)
- ・分解整備後は回転周波数とインペラ成分に変化。(正常な成分)
- ・嵌め合い不良でハウジングにガタはあり。
