# 送風機のバランス修正

45.0kW—4P

ベルト増速 1785rpm—2977rpm

6313C3×2

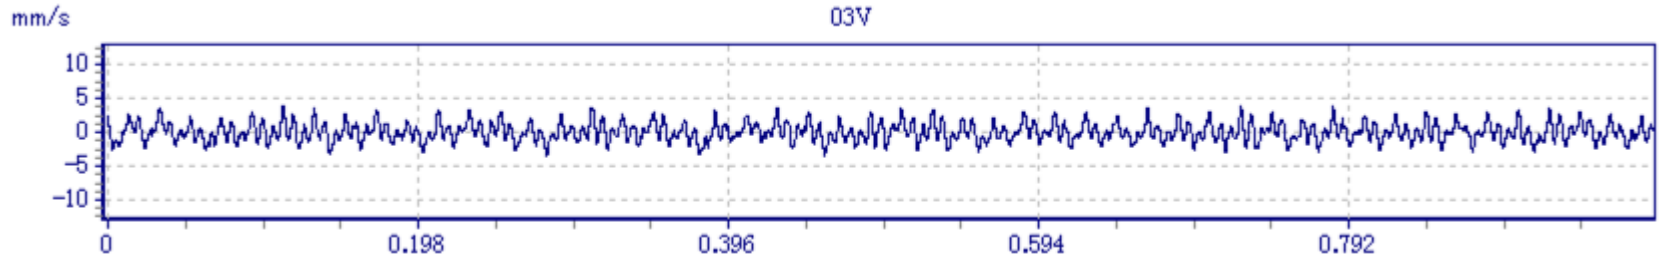
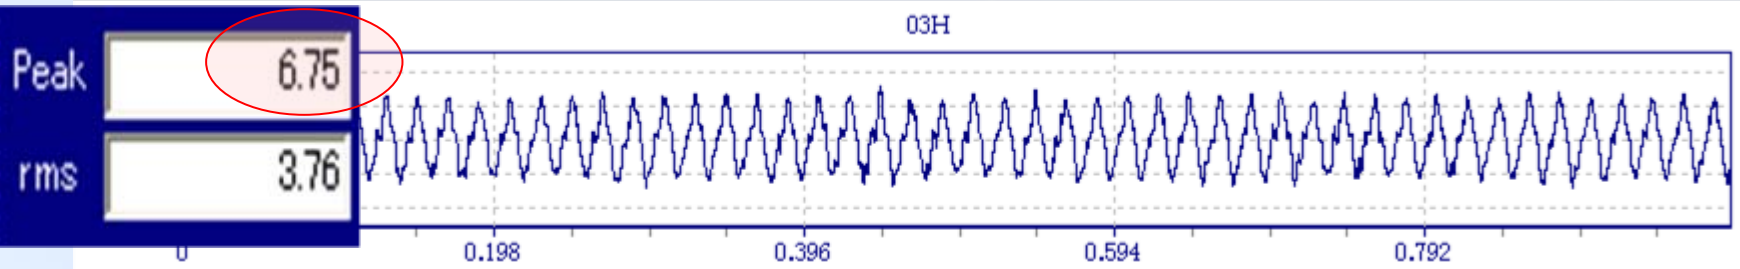
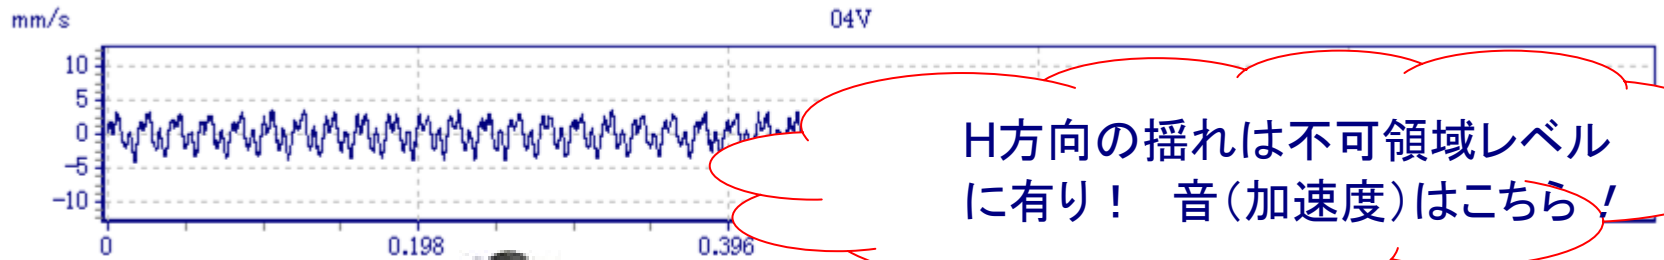
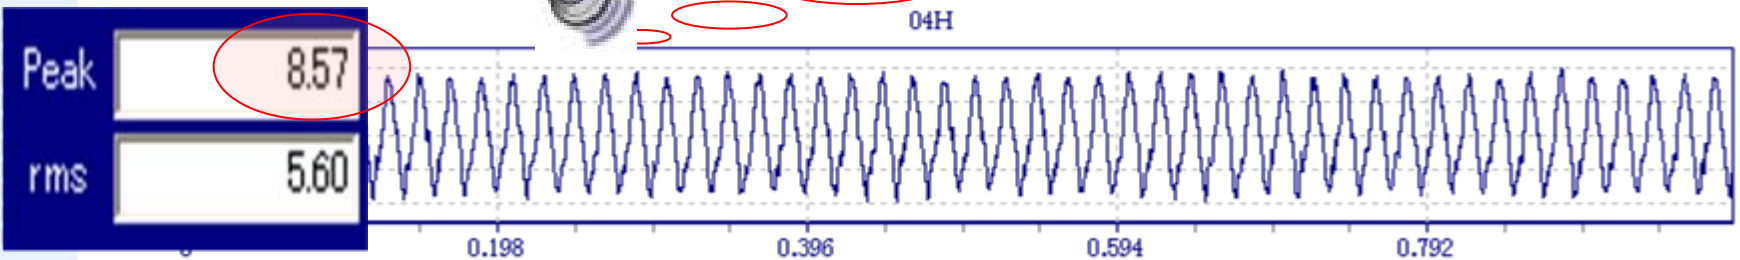
# ・バランス修正 1.0秒の波形

H方向の揺れは不可領域レベルに有り！音(加速度)はこちら！

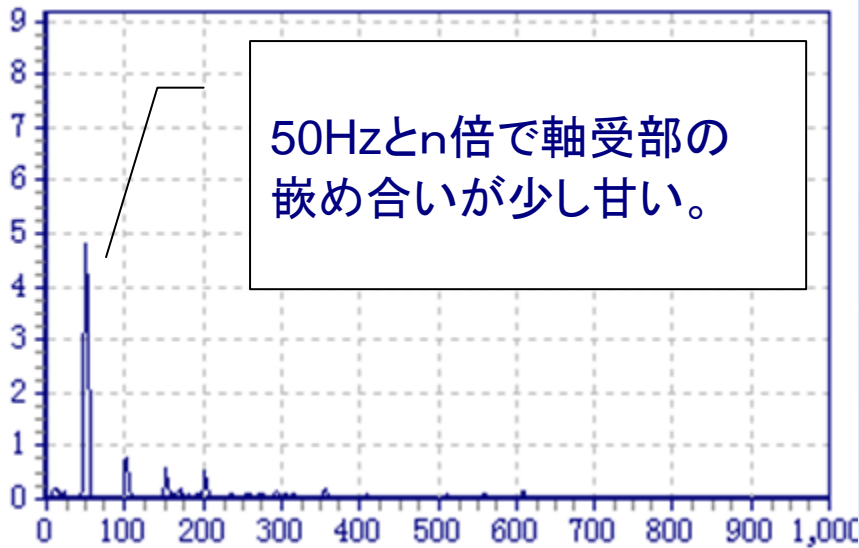
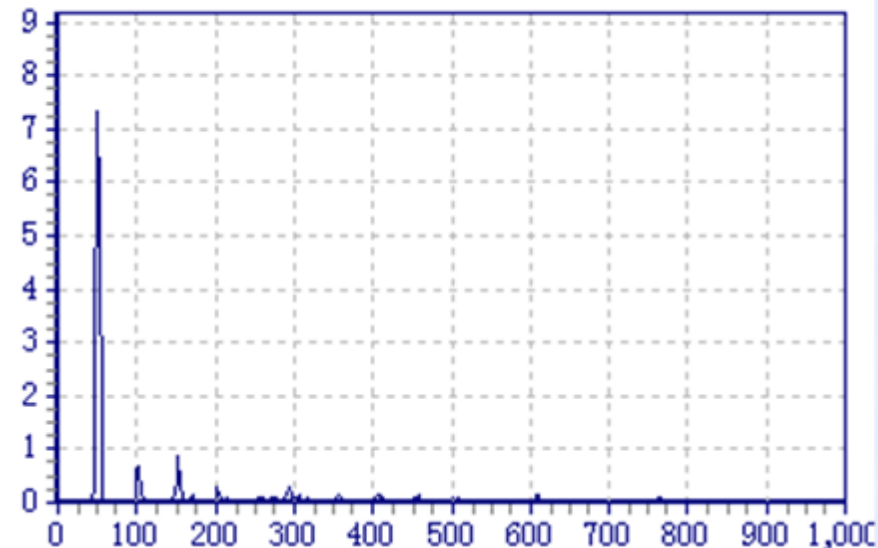
03H Spectrum

- ・H方向の揺れ成分は、回転の50Hzと2・3倍が主成分で軸受部の嵌め合いガタが見られます。
- ・この程度の症状で、分解整備する訳にはいけないのでバランス修正で揺れを押さえましょう。

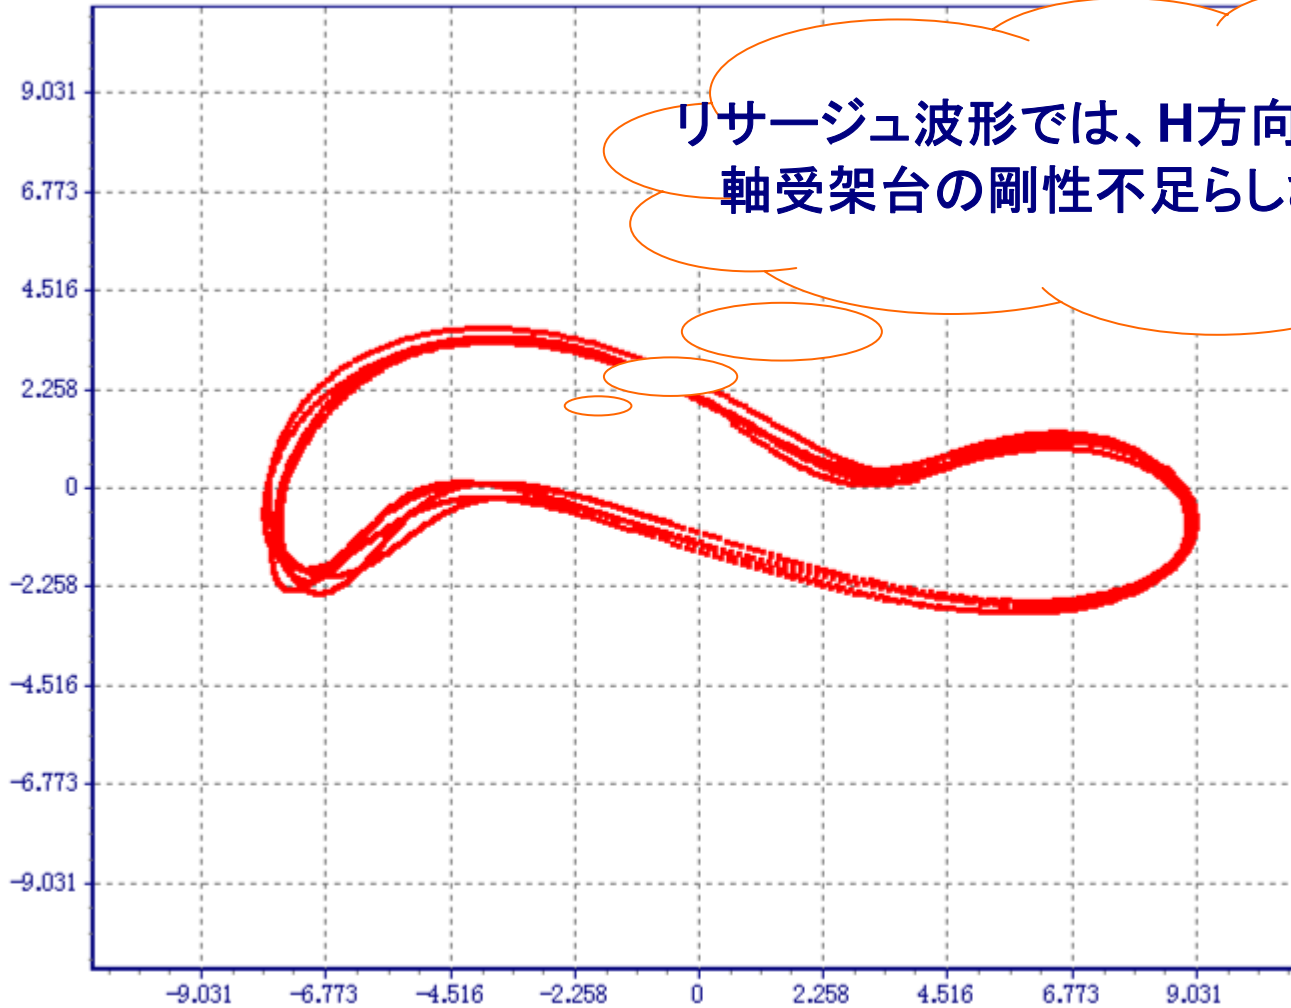
乾燥ブロック 排気ファンA VH

リサーチ波形では、H方向の揺れやすさと軸受架台の剛性不足らしさも見えます。

・基礎部はゴム弾性体はないが、構造的には弱い

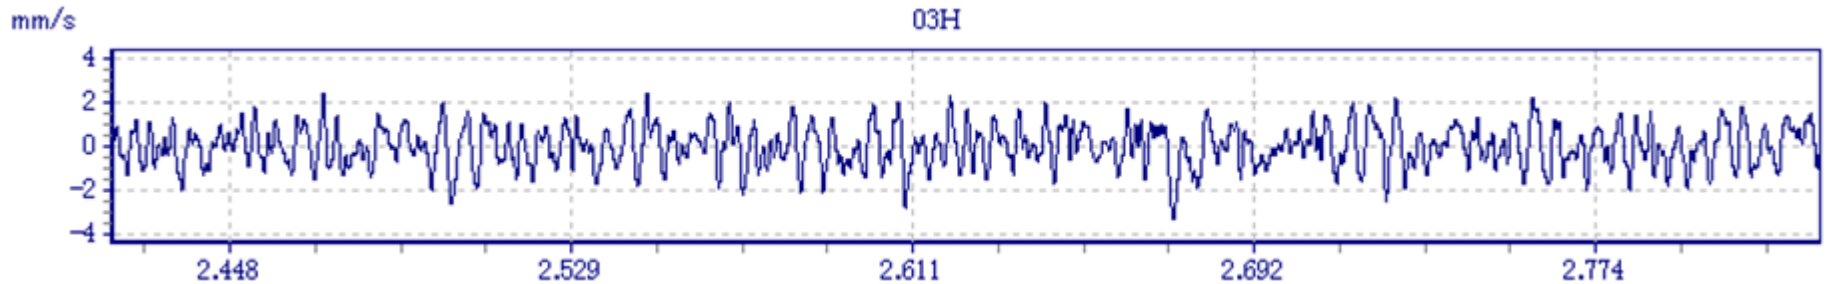
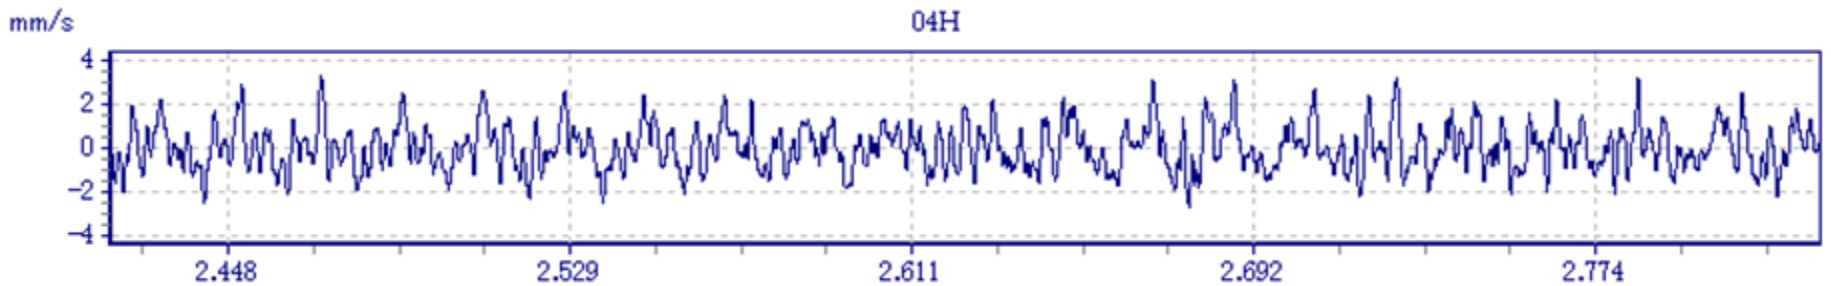
# ・バランス修正結果

- ・03Hと04Hの振動速度は明瞭なサイン波形が消滅して、回転×3倍などの不連続な波形に変貌。残留値は、197° へ4.2ミクロンでOK！とする。但し、この波形で見る限りハウジングに顕著な摩耗（フレッチング摩耗）が存在している。（2007/05/26）

∴調整量 =  $20g \times 43.3 / 92.0$  (初期角度から仮ウエイトを付けて変化したベクトル量) より9.41g を121.4° 回転方向へ取付 (ウエイト量は少し控えめに!)

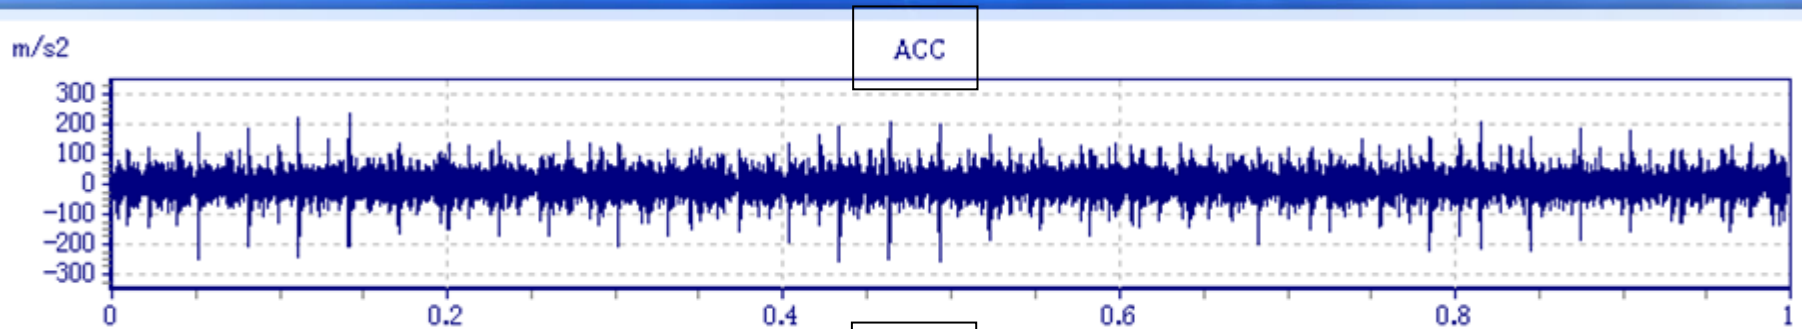
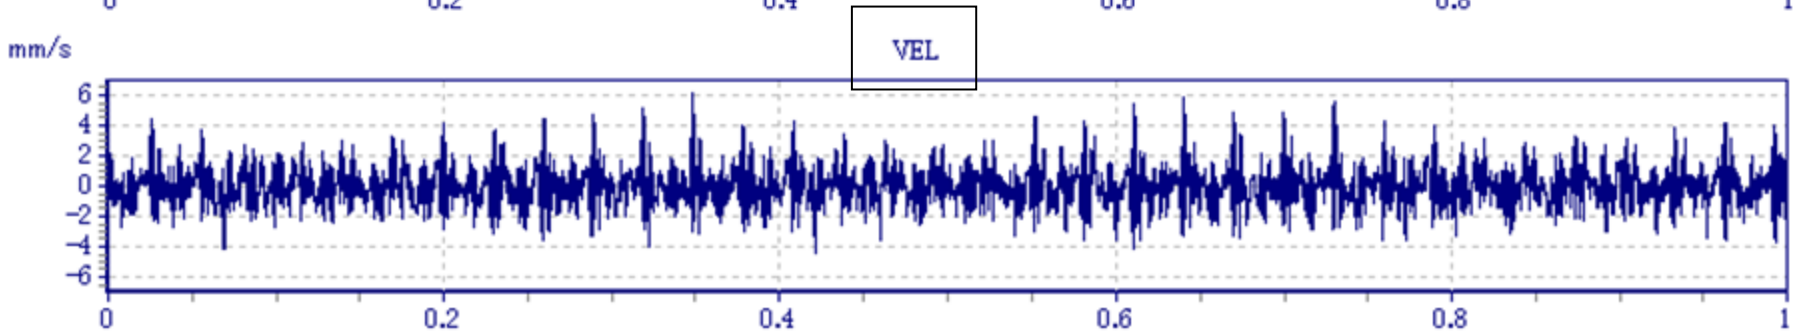
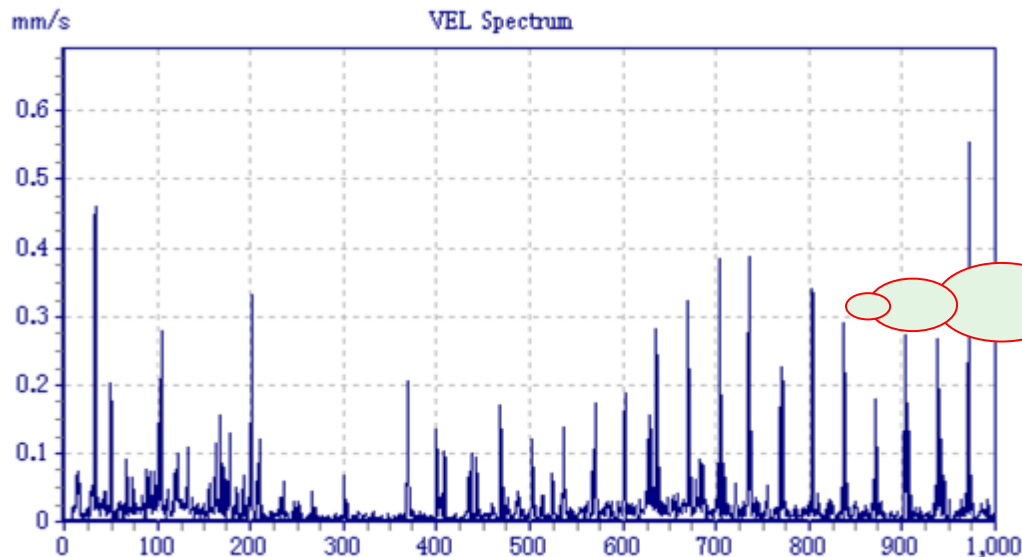
# ・03V部位の解析波形

振動速度波形には  
回転周波数の33.2Hz  
の衝撃性の激しい揺れ！
