実例と基準値-3 応急処置:片持ち排気ファンの軸受振動低下にシートを SIM.NO.0130-0131

諸元 / (10 年程度稼働) 主因...軸受ハウジングの摩耗によりバランス修正も不可、シートを挿入した。

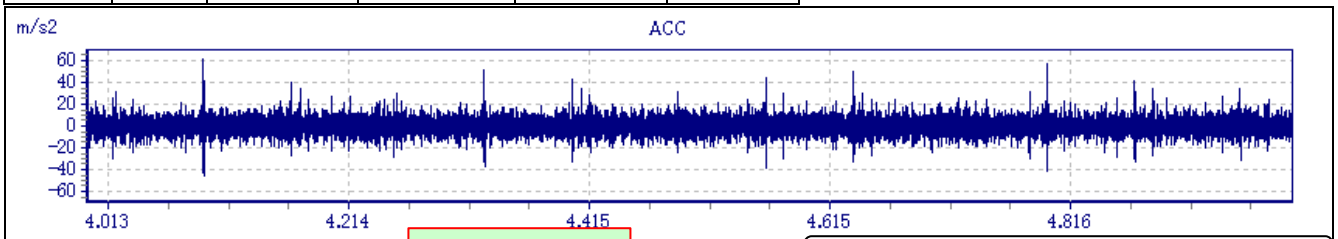
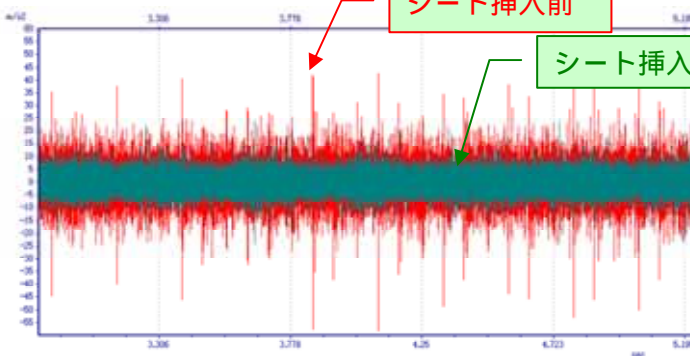
【測定値】 ...バランス修正後、まだ異常な衝撃を感じる！

部位	方向	mm/s	m/s ² P/5	m/s ² -R	P/R
	V	1.88	10.87	6.63	1.07
	H	2.57	8.13	6.92	1.23

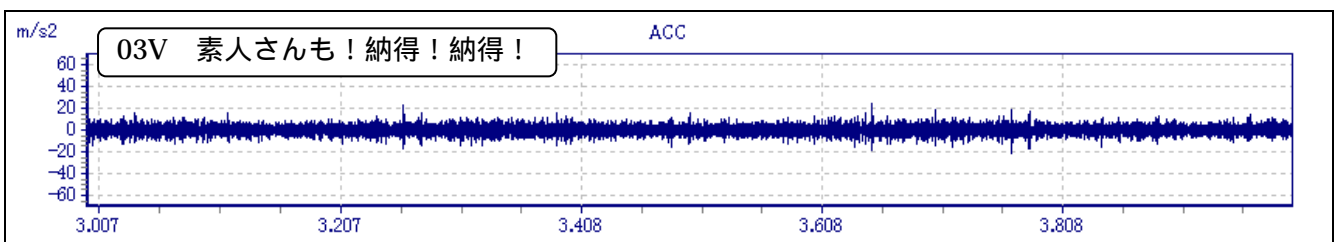
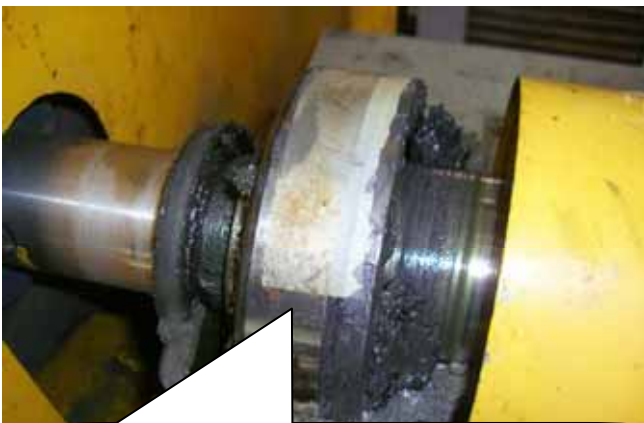
V	2.20	3.19	3.37	0.95
	H	2.37	2.38	2.90	0.82

シート挿入後、手の感覚でも衝撃性は低下した。
素人さんも納得！納得！

ベアリング外輪外径面とハウジング間に 0.1mm のシート挿入後

- ・シート(良品計画製 0.1mm が良い)を挿入して暫定処置をしたが、結構モツ！
- ・長さは隙間を勘案して！
- ・この種の軸受は、稼働後 0.5 年もすれば摩耗が助長される。(フレッチング摩耗による)
