・分解整備後の初期測定で軸受部より異音発生！

諸元 / 11.0 kW 4P/12Z モータ直結 1785rpm

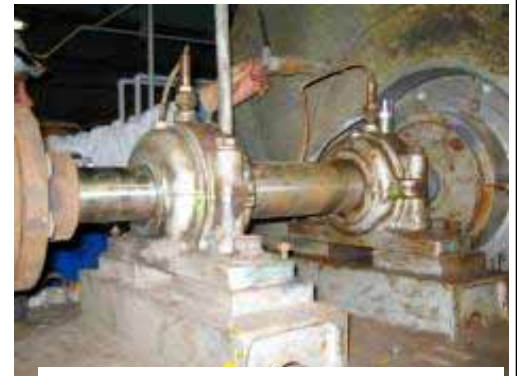
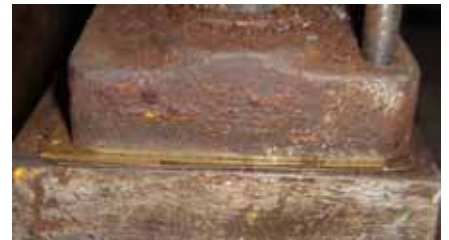
主因...インペラ清掃とベアリングの交換を実施されたが異音は以前よりあったとの証言有り、軸受部のコジレを修正すると異音も消滅した。

- ・インペラ (鋼製)・66.20m<sup>3</sup>/min × 300mmAq
- ・6314C3 (軸径 = 70φ)・ゴム弾性体と柔性架台
- ・測定値...軸受傾きや高さの修正前後の比較

部位	方向	修正前 (m/s <sup>2</sup> )		修正後 (m/s <sup>2</sup> )	
		ACC-P/5	ACC-R	ACC-P/5	ACC-R
	V	4.46	3.48	1.23	1.01
	H	3.95	2.97	1.02	0.98

架台を構成する薄鋼板の歪みや軸受取付部の段差が必ずあるために軸のスムーズな回転運動を確認しながら、シム調整が必要である。無視しているとやがて偏荷重となって潤滑異常から剥離が進行する。

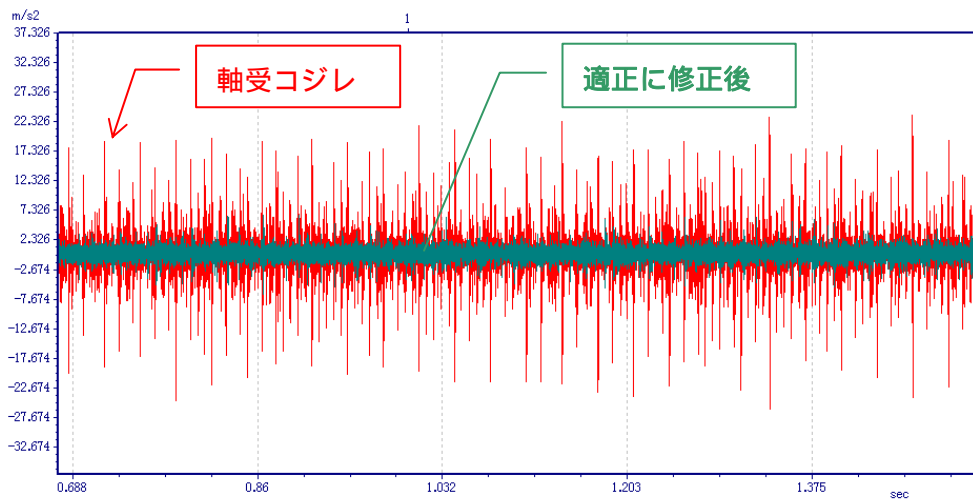
【波形トピックス】...下のオーバーレイ波形のように衝撃性は消滅！

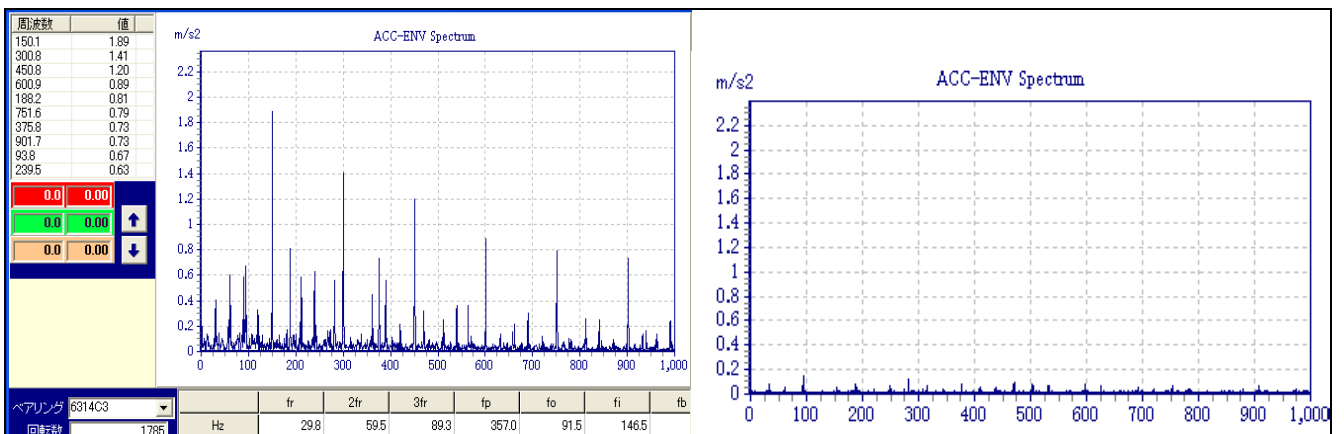
・加速度のスペクトラムです。軸受修正後を右ですがまだ衝撃性は僅かに残留しているようですが異音やレベルは圧倒的に効果が出ています。
