オーバーホール後のベアリング 検証結果

排気ファン

測定日：2001年02月17・26日

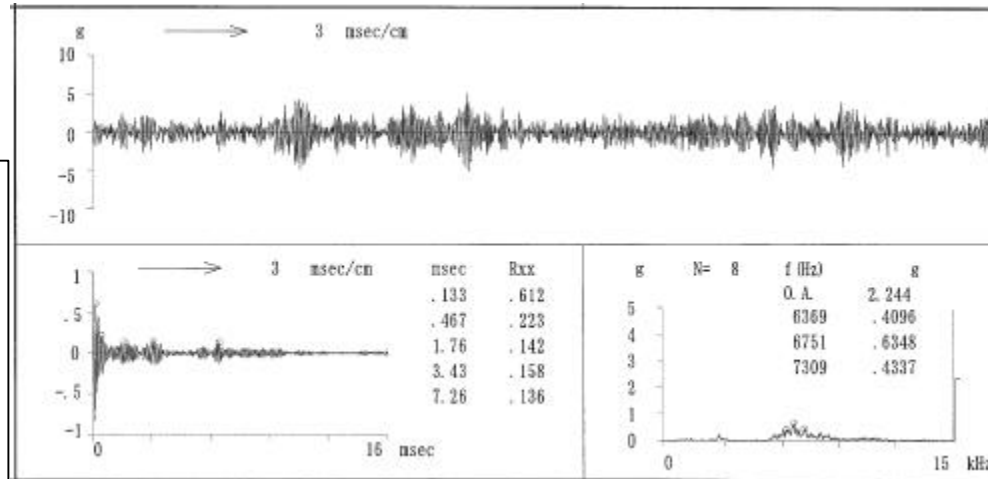
振動加速度生 03 部位 V 方向

03-V 方向(最大値)のオーバーホール前と後の測定結果は
 前 2/17 日 2.25g-rms
 後 2/26 日 1.40g-rms
 アンギュラ背面合わせによるプリロードの影響で金属接触
 (2/26 日振動加速度生波形は3.0KHz 近傍の周波数)
 プリロード量が大きいと摩耗を早めることになり、適正な
 調整が必要...組立時要注意!
 十分な潤滑管理の必要性
 軸受部は、アパランス成分と嵌め合いガタによる2×fr 成分の揺れ
 嵌め合い公差の見直しや軸受の分割化を推奨します。
 過去のベアリング 観察結果から、ファン側軸受をコロタイプの
 NU316 に交換されることをお奨めします。

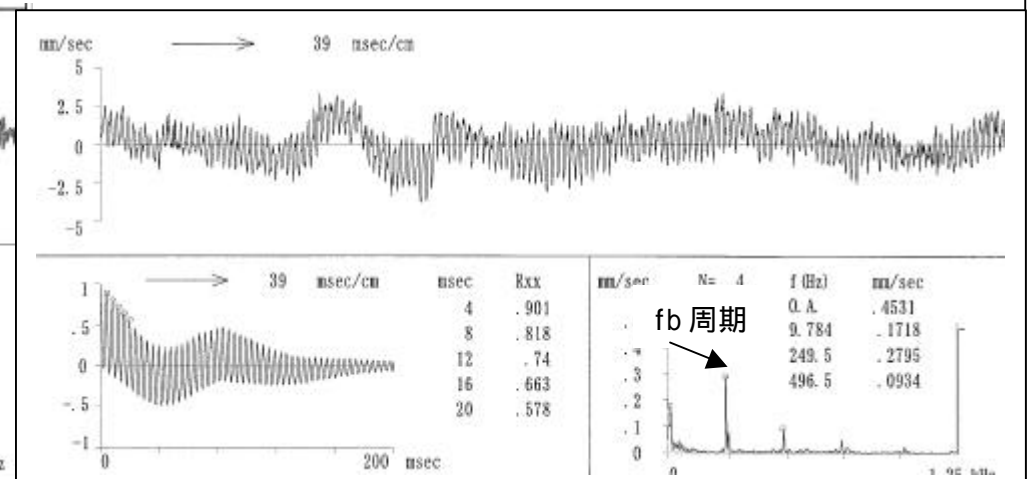
振動速度 A 03 部位 A 方向

潤滑不良によるコスレと温度上昇（オイルミストノズルの不良など！）
 プリロード量と相まって、摩耗進展による転動体周期の振動が顕著
 アキシャル方向で特に明瞭
