【波形トピックス】…循環ファン/03 部位

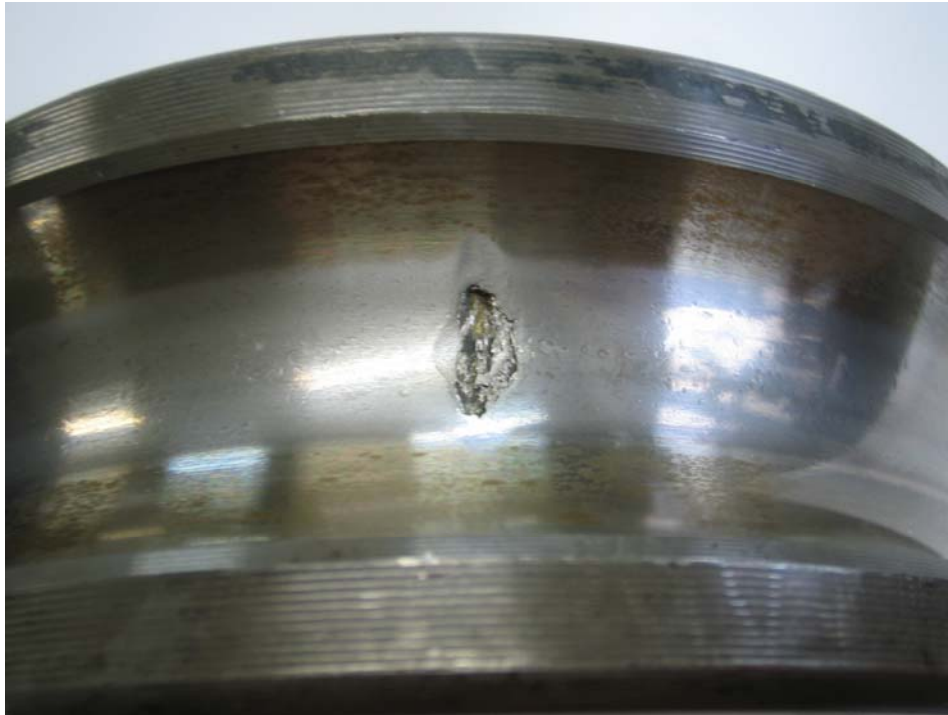
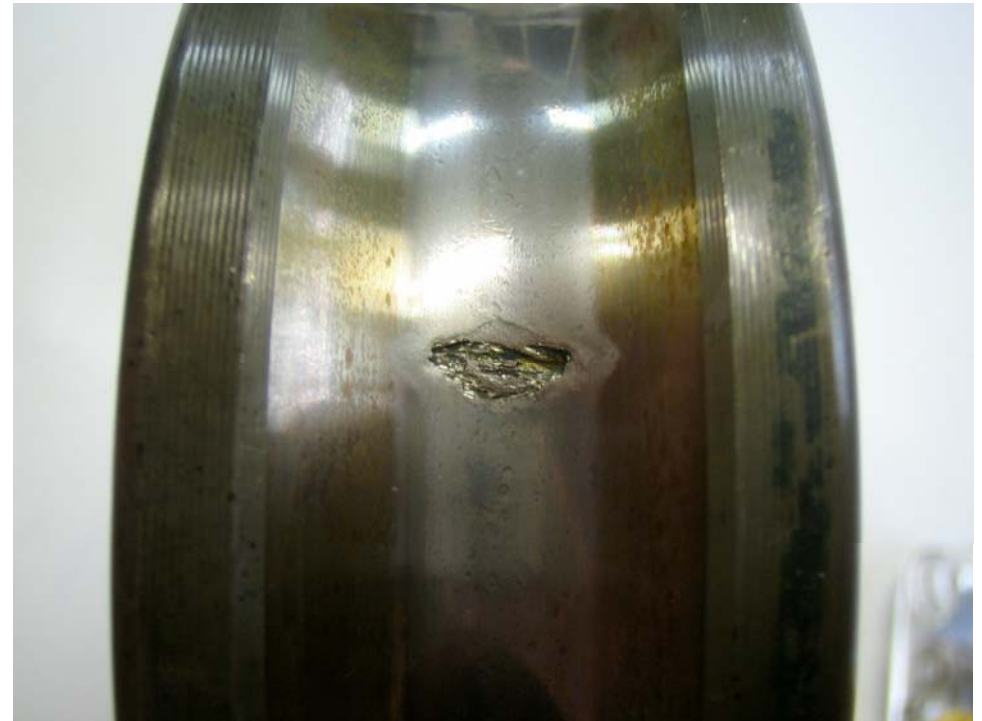
・プーリ側のインナーレース疵は診断の通り存在し、異音の原因でした。

疵に至った主因は局所的な偏荷重が潤滑不良の状態を引き起こした。つまり、軸受部の傾きやP o s. ③④部位間の段差が問題です。

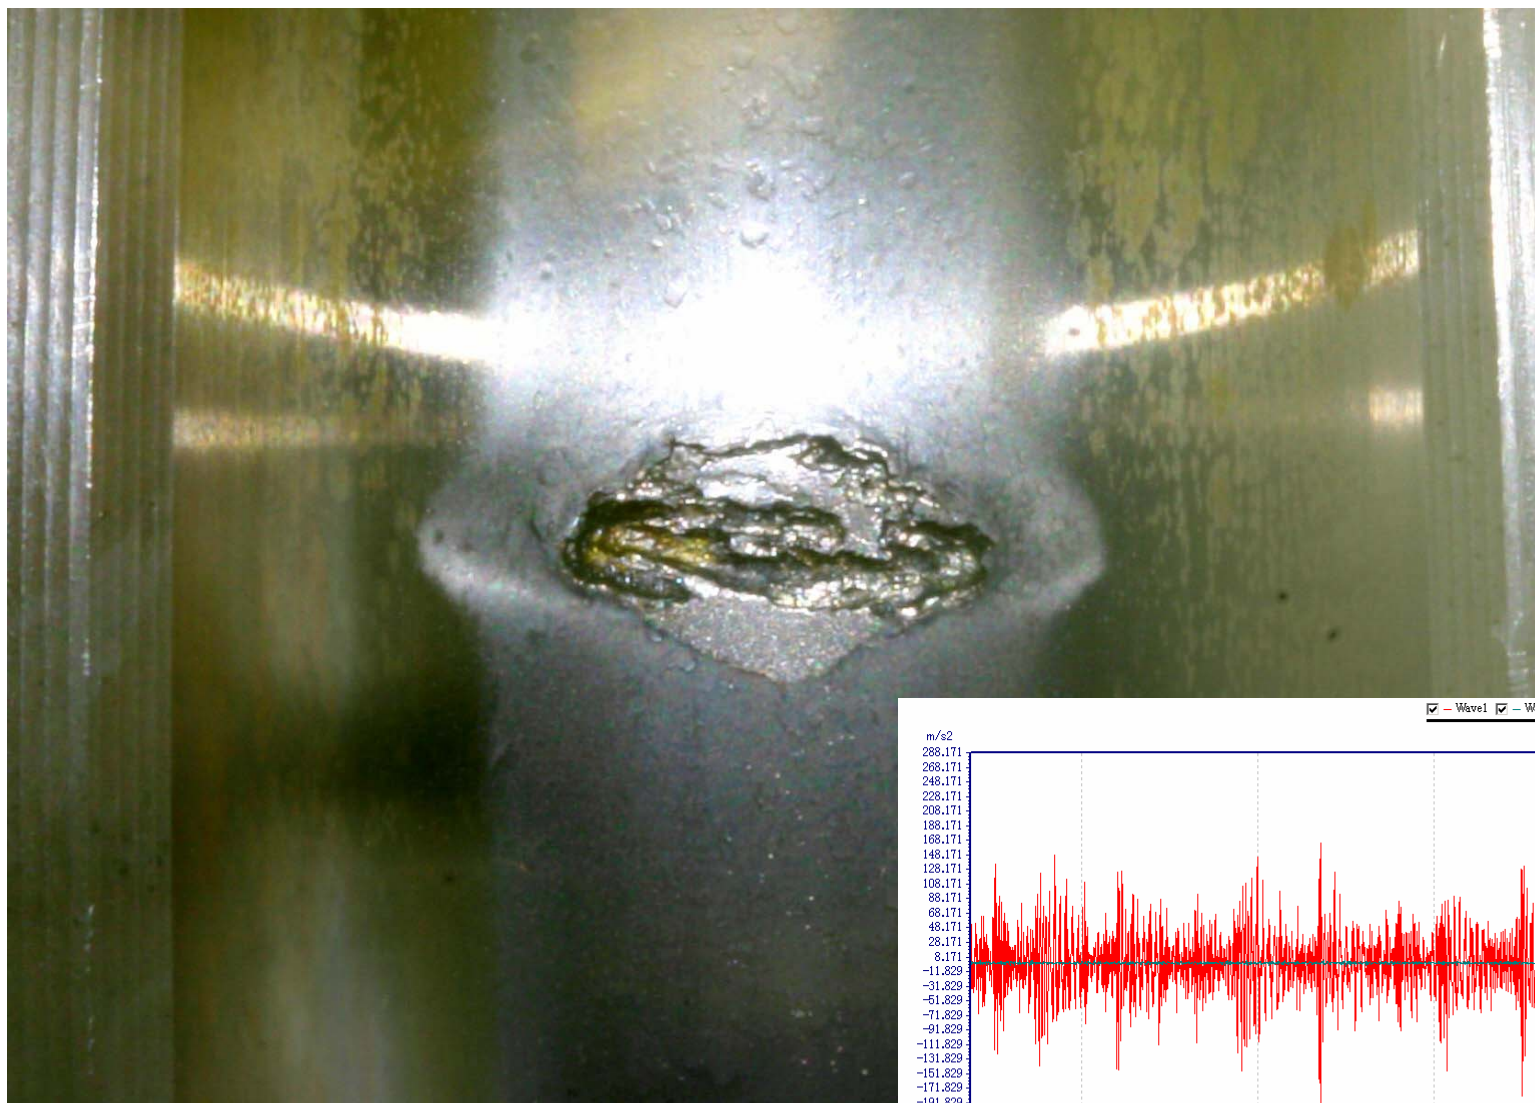
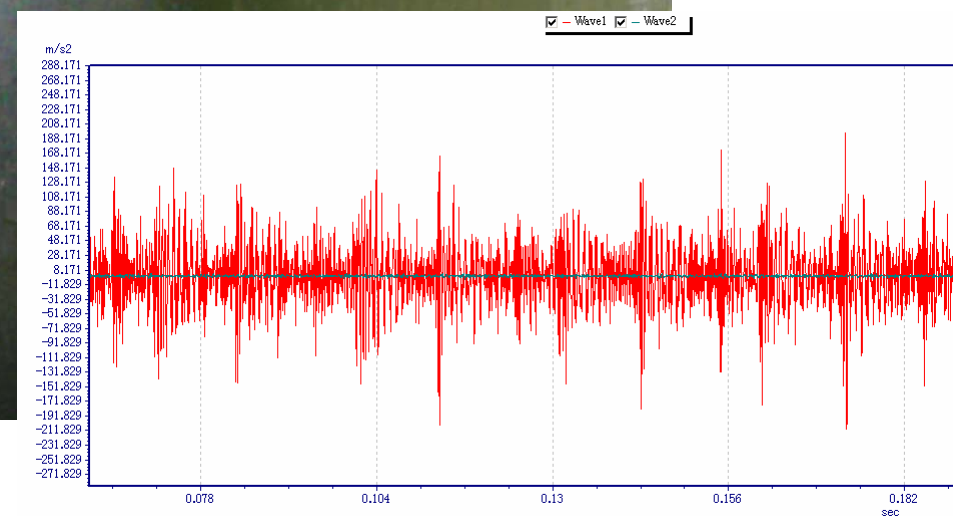
- ・疵を拡大した画像です。摩耗や圧痕が見られ、集中荷重により剥離が出てやがて拡大しています。

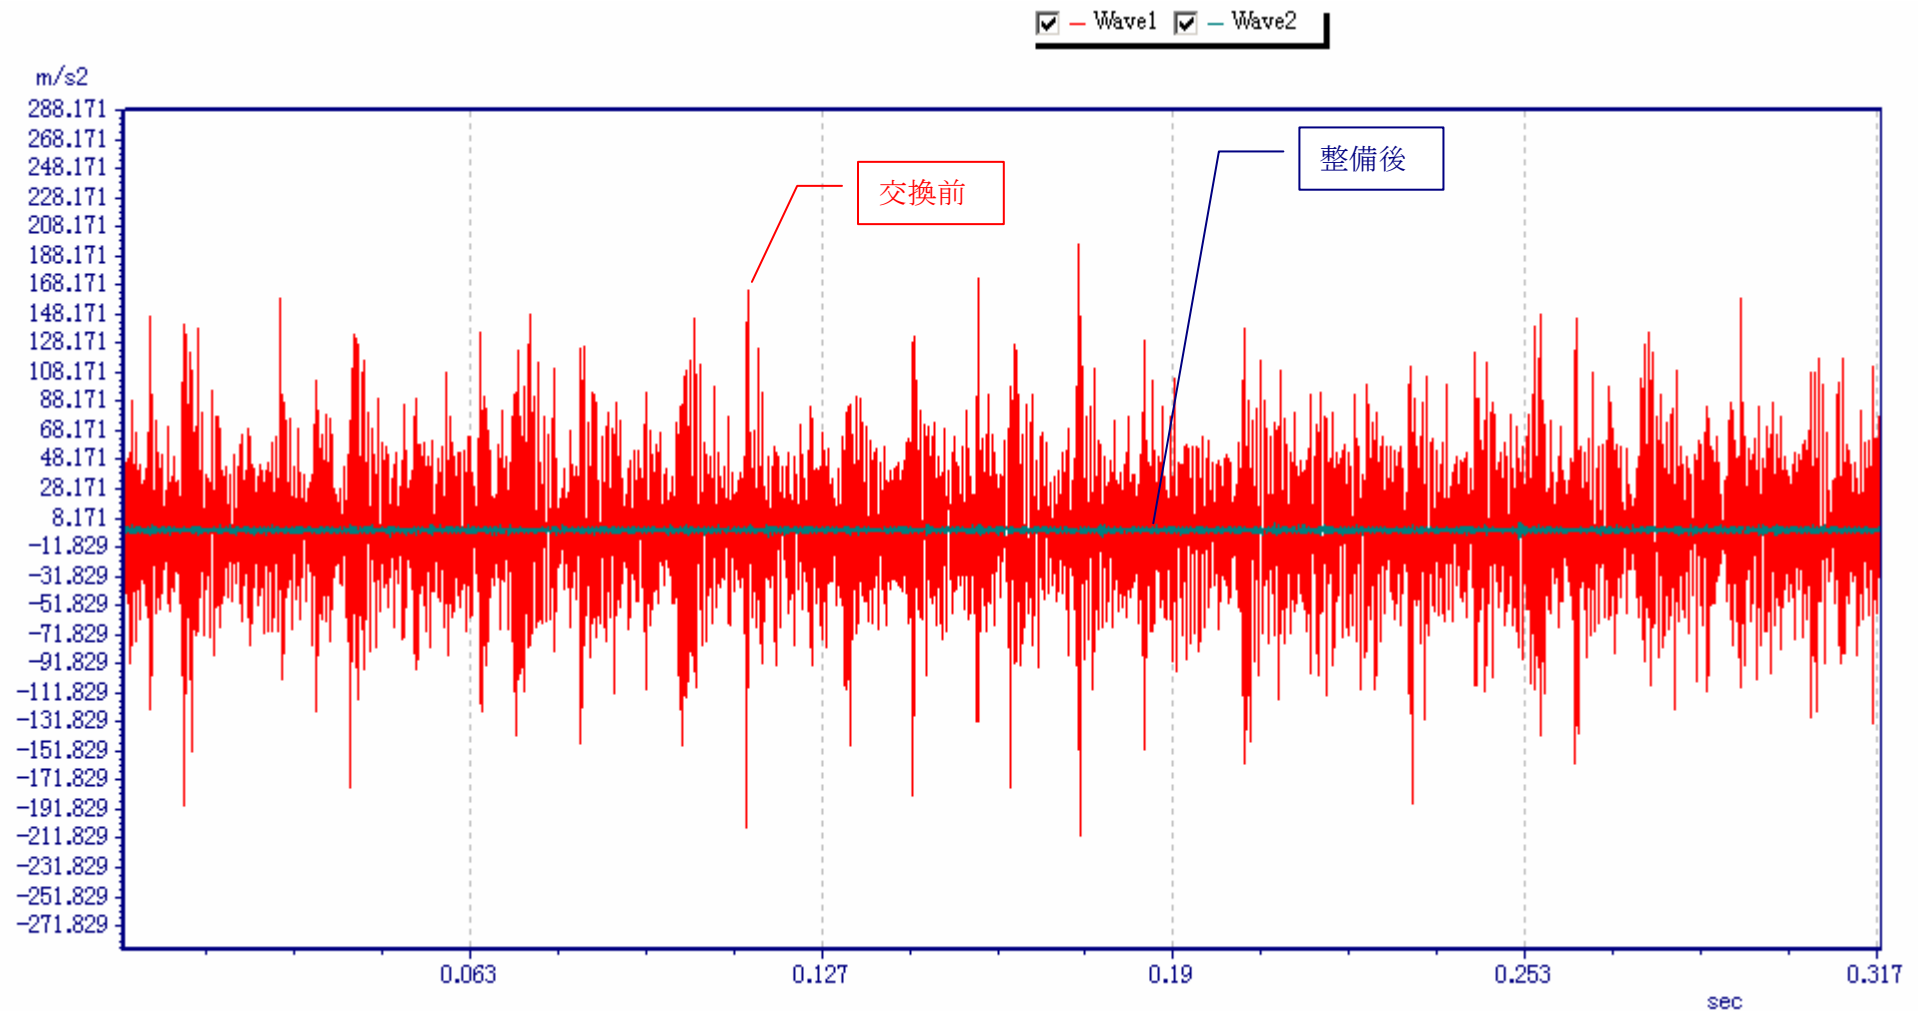
【波形トピックス】…循環ファン/03H

- ・ベアリング交換前と今回の分解整備およびバランス修正後の正常な加速度波形の比較です。

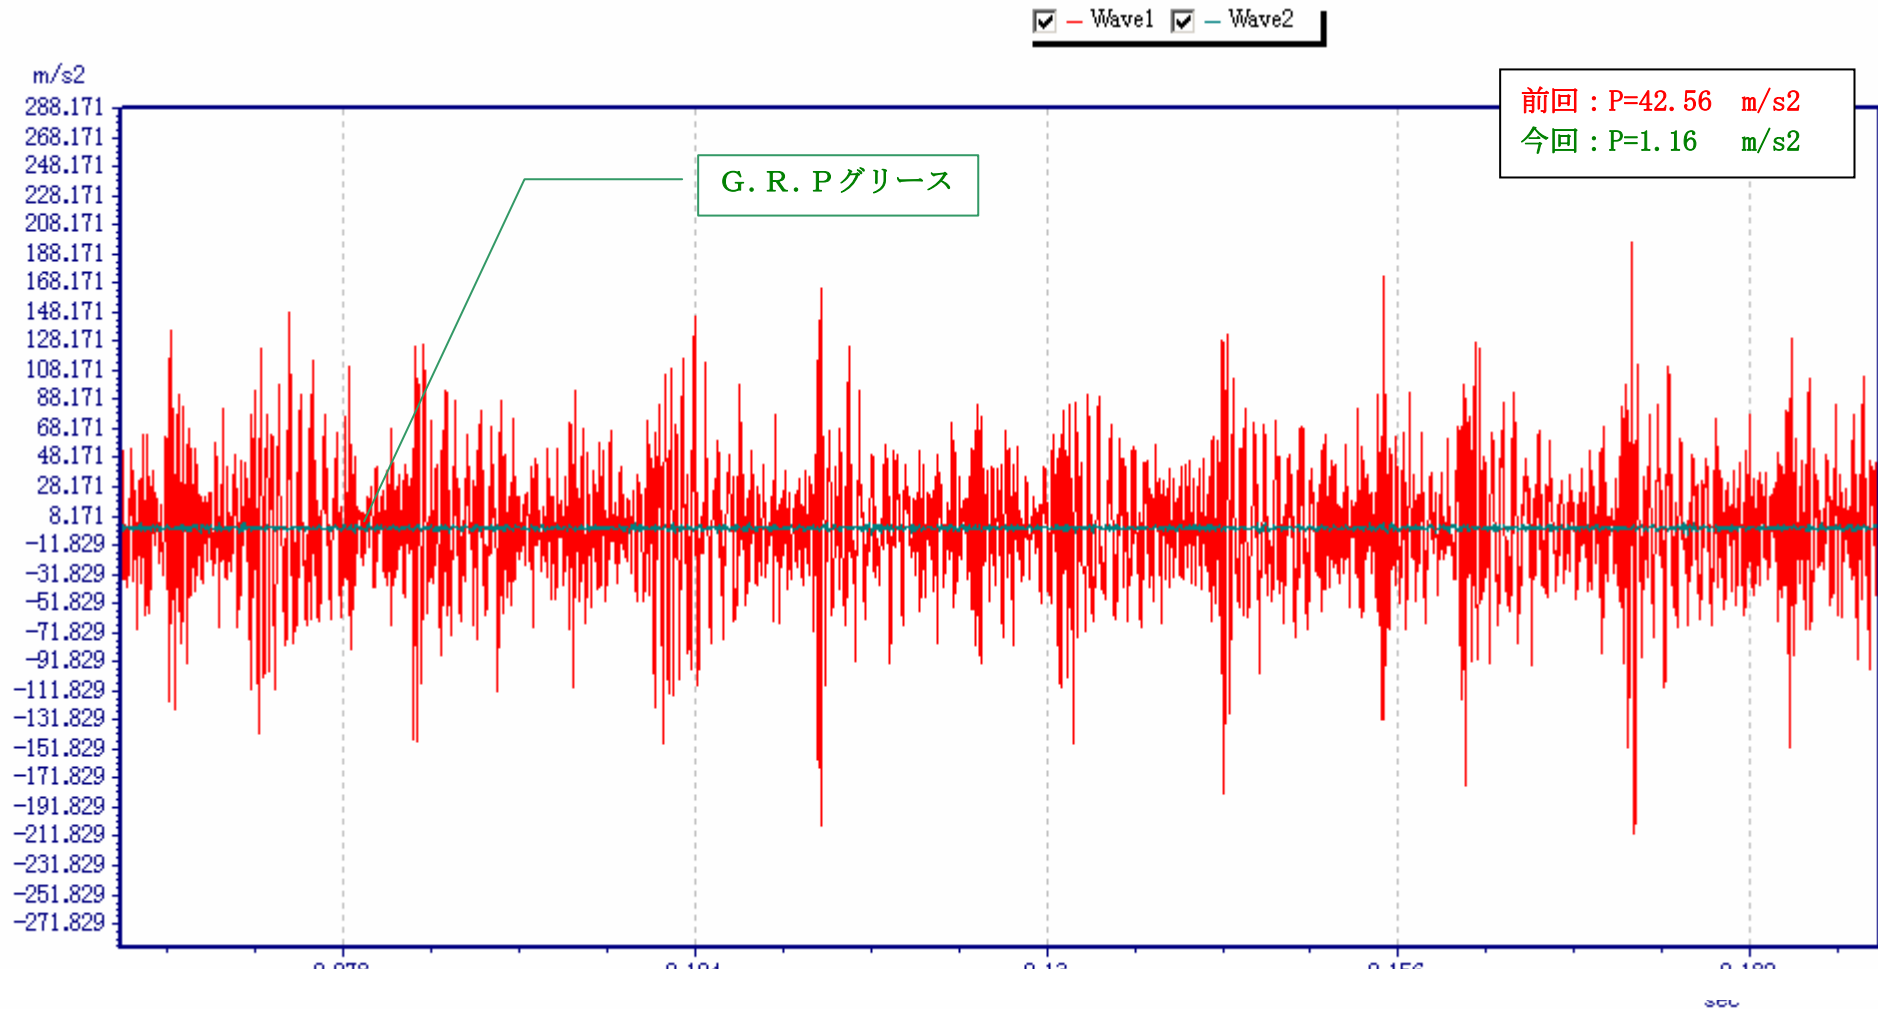
【波形トピックス】…循環ファン/03H

・疵の様子と疵が発生した時の波形は下の通りです。今回の加速度波形はグリース剤を特殊な高性能タイプとしたために信じられないほど効果が出ています。

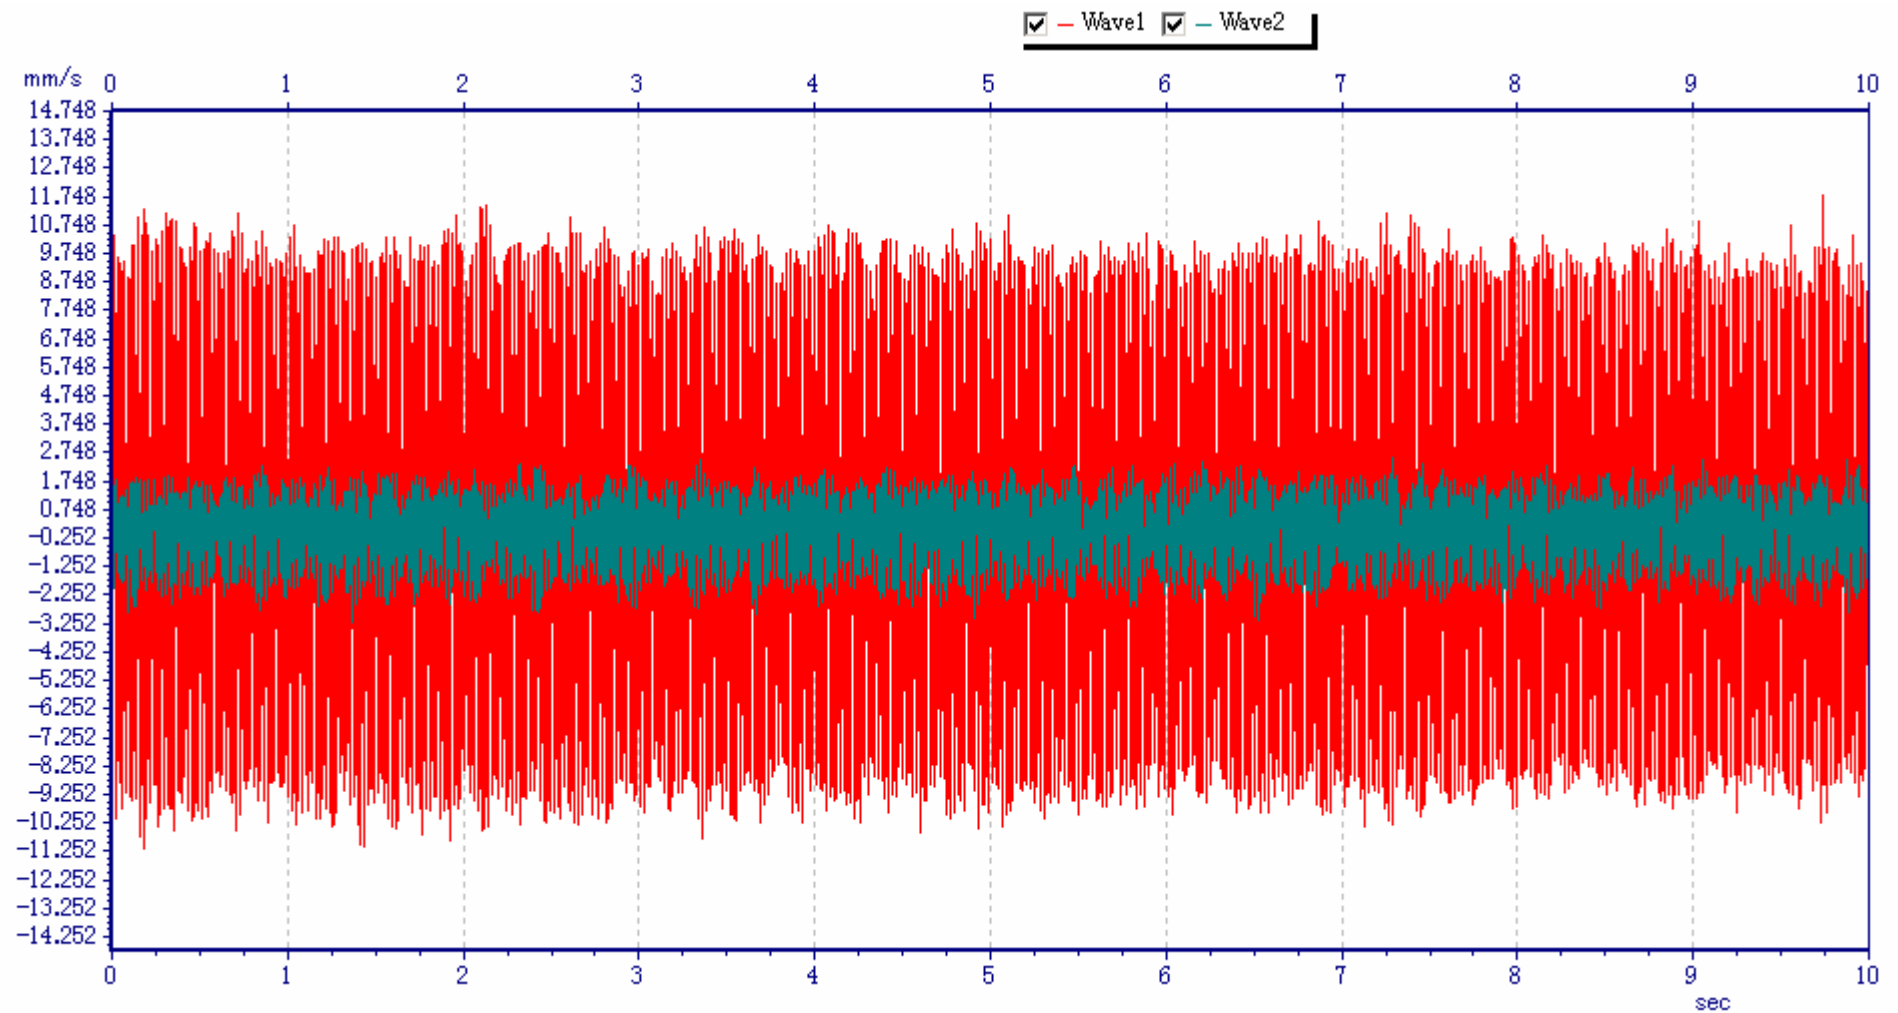
【波形トピックス】…排気ファンA/04H

・バランス修正前後の比較です。
