【波形トピックス】…排気ファンA/04H

株式会社 沢田テクニカルサービス

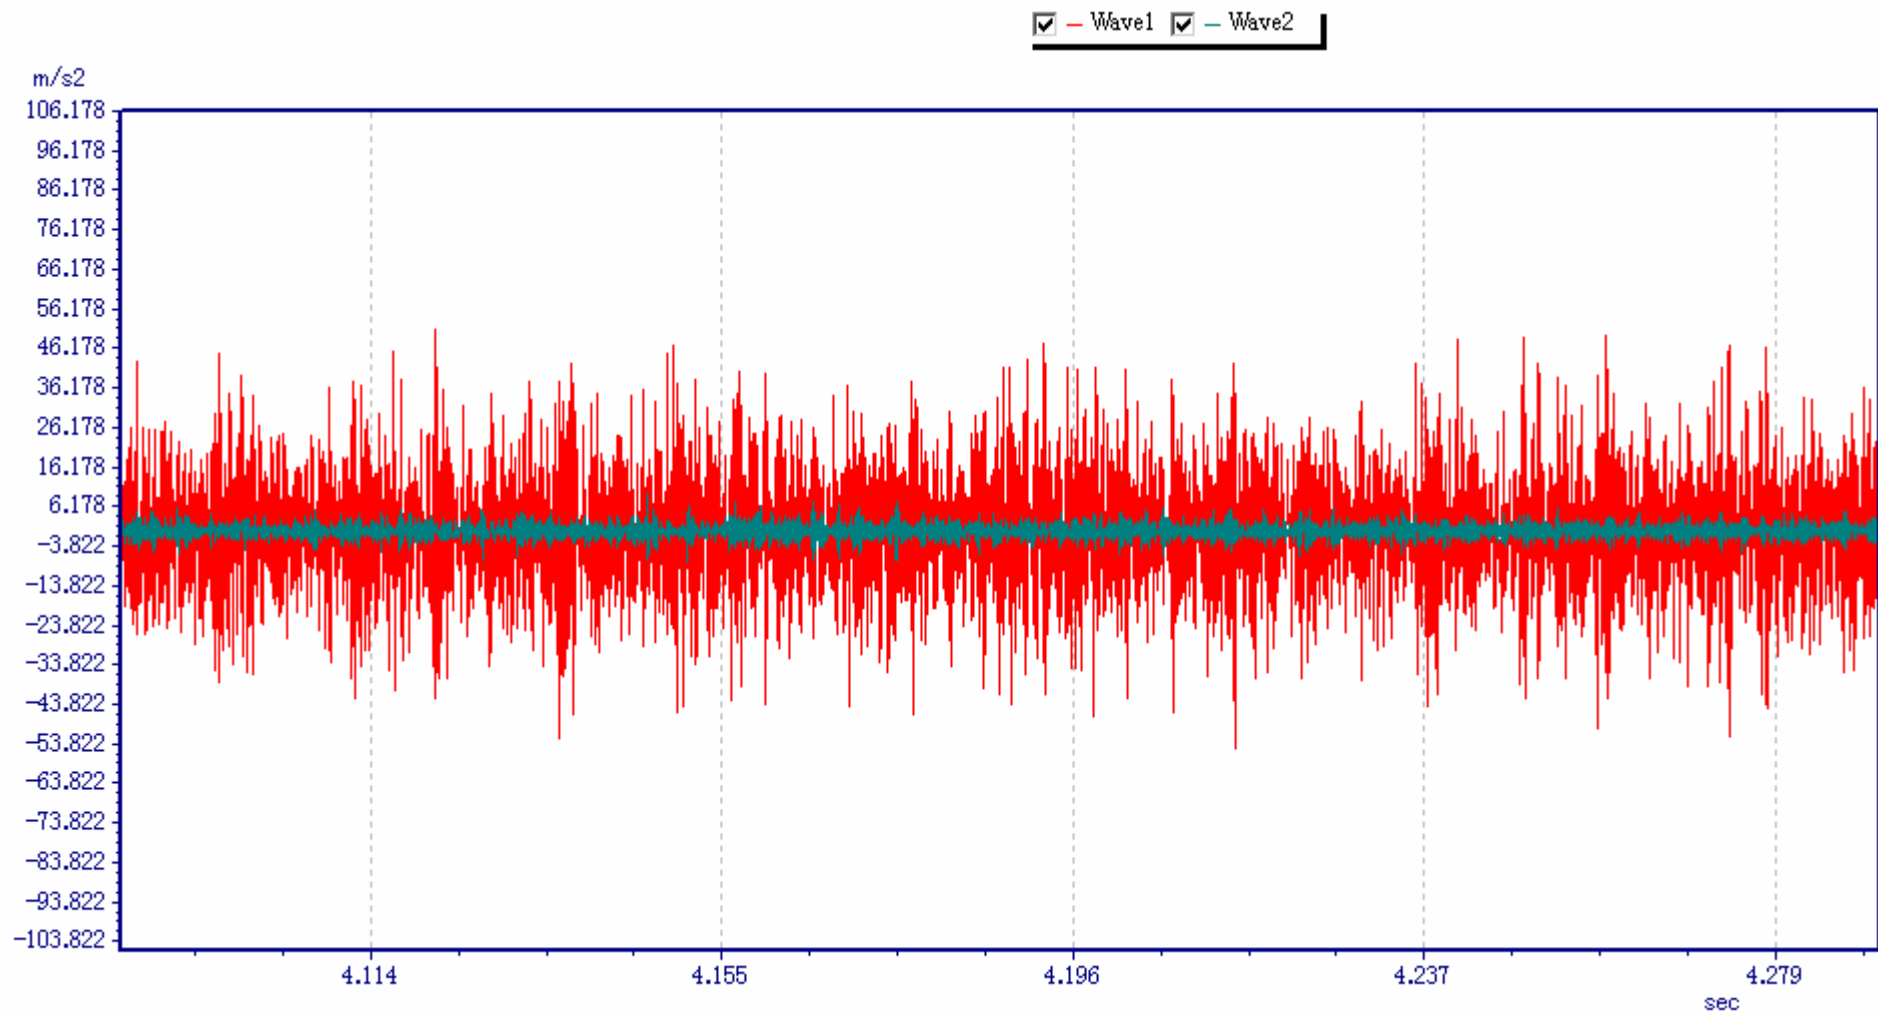
- ・分解整備前後のファン側、軸受部加速度波形の比較です。潤滑状態が非常に良くなってきました。

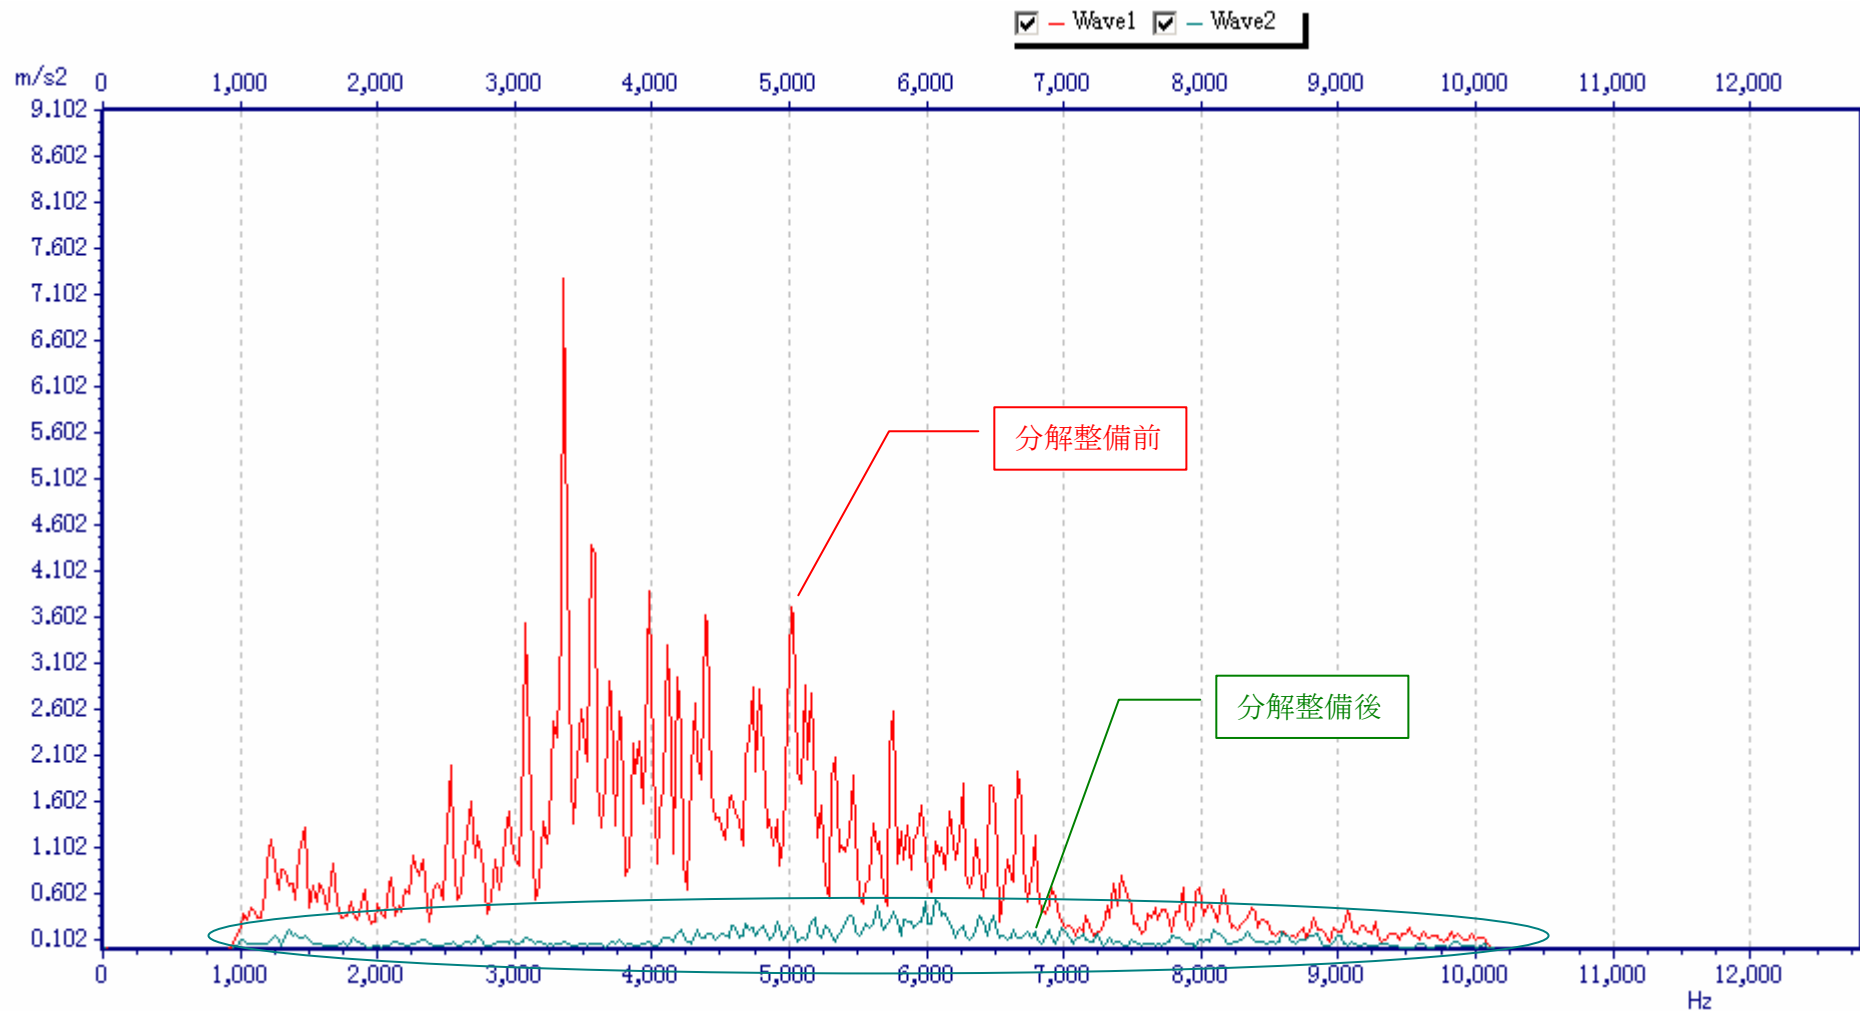
- ・分解整備前後のファン側軸受部加速度スペクトラムの比較です。潤滑状態が良好になってきました。(G.R.P グリース)

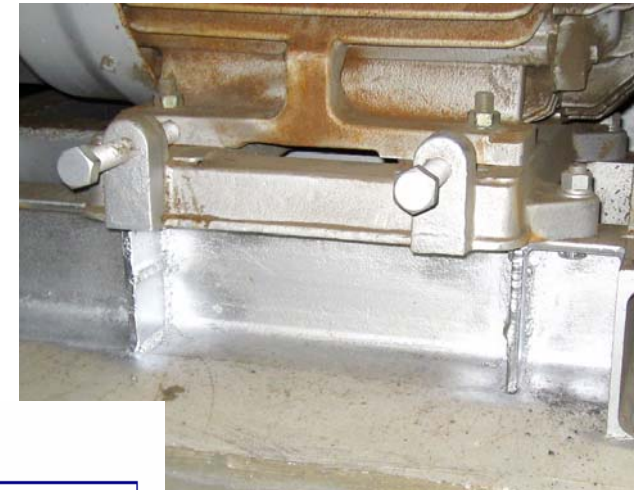
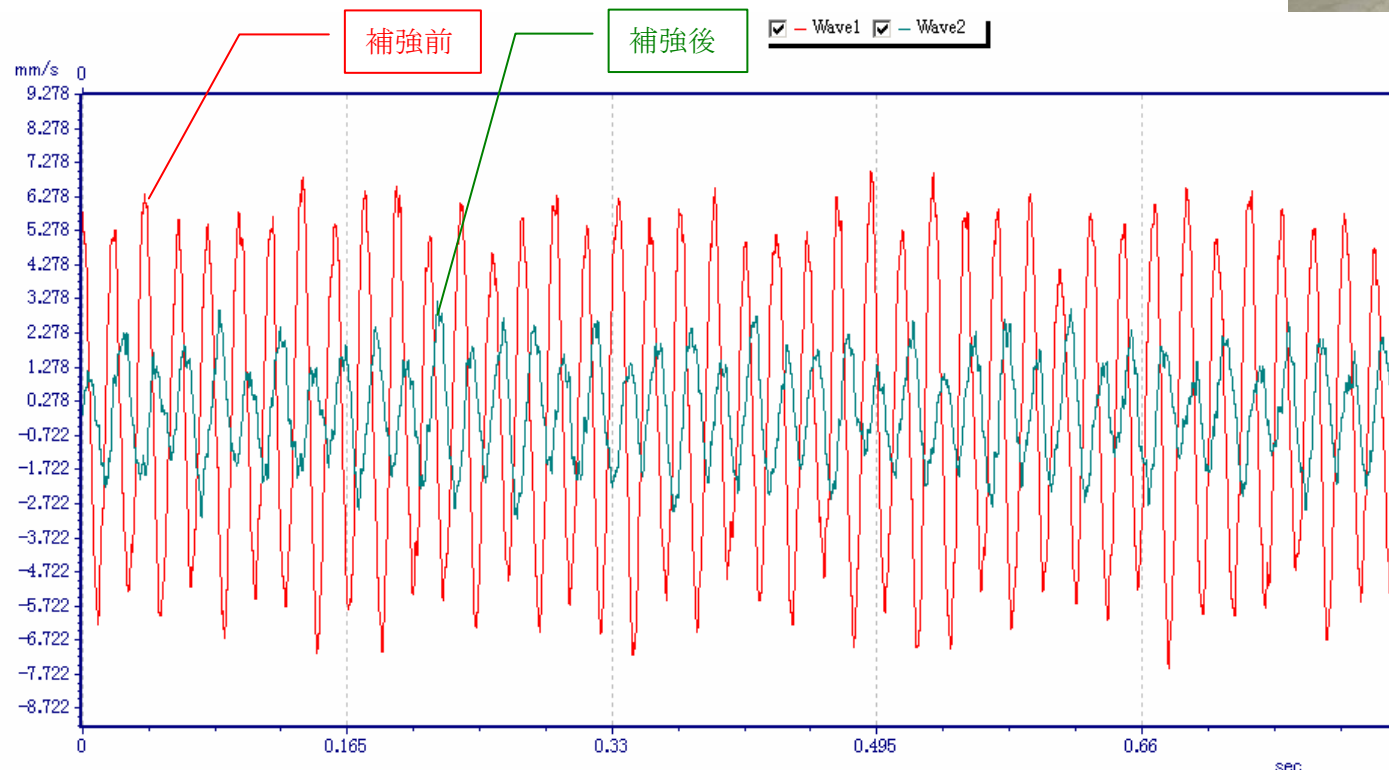
・モータ下部架台の補強前後の比較

モータ下部は補強がありませんとバネ構造と同じにファン軸のH方向に揺れやすく
実際、下のオーバーレイ波形に見られますように6.5mm/s程度の揺れが2.5mm/sと
1/2以下に効果が出ています。

このような状態は軸受の下部も同じ事で、剛性を効果的に保持することが振動の
低減に不可欠な要素となります。

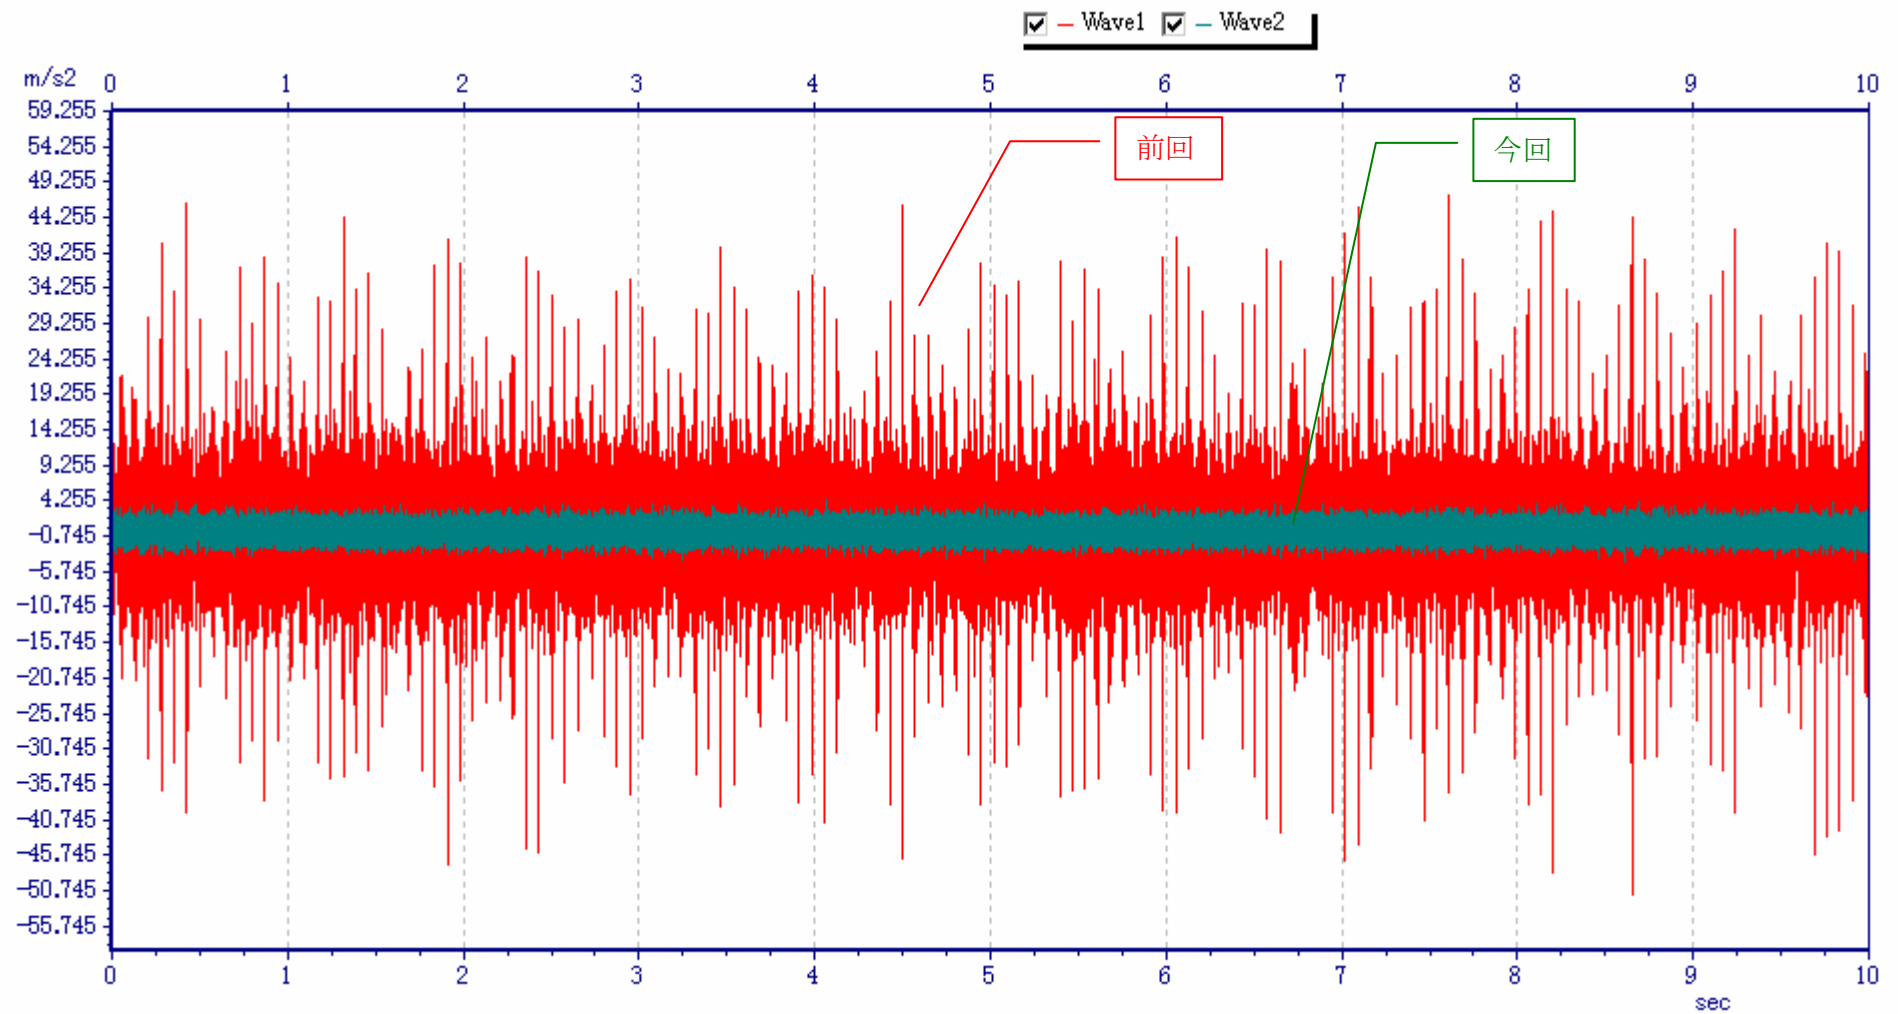
- ・前回 5/5 日と今回加速度波形に違いが大きく異常は認められませんでした。
