【波形トピックス】

・1号 排ガス ファン

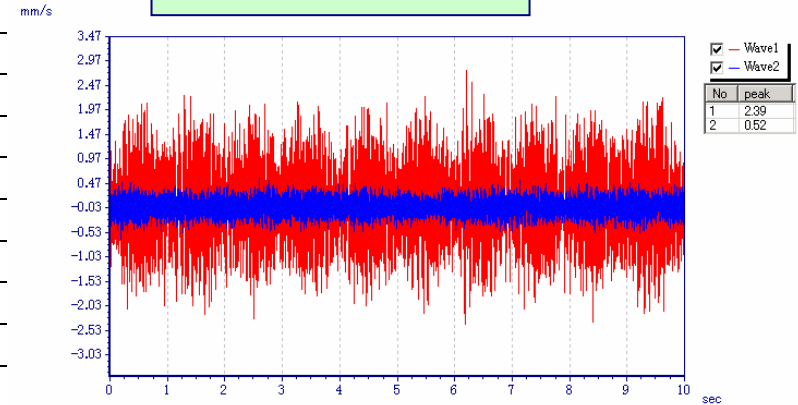
分解整備前後の波形比較
振動速度

分解整備後

分解整備前

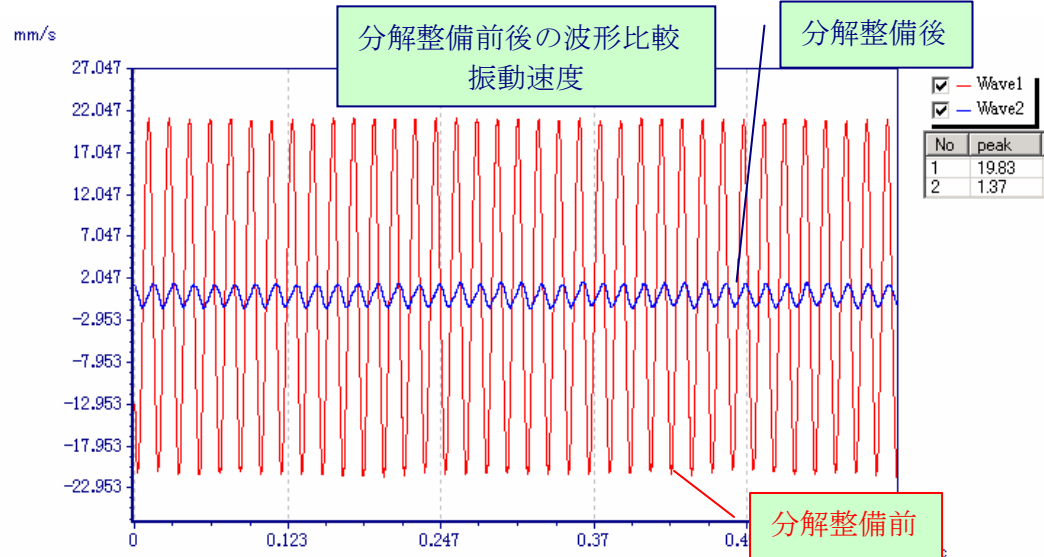
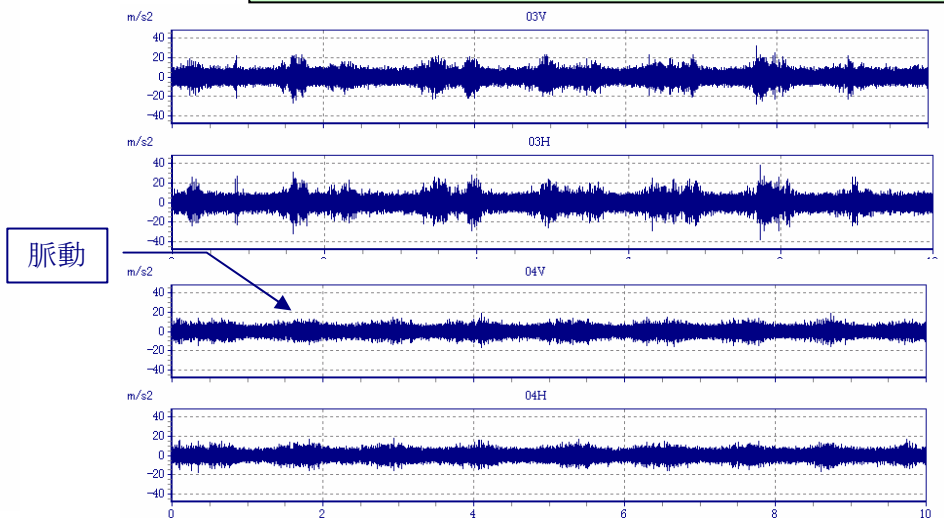
分解整備後の加速度波形は少し長い周期性が顕著
架台系の問題と推察出来ます。
インペラ側は脈動の周期で異常はなし
