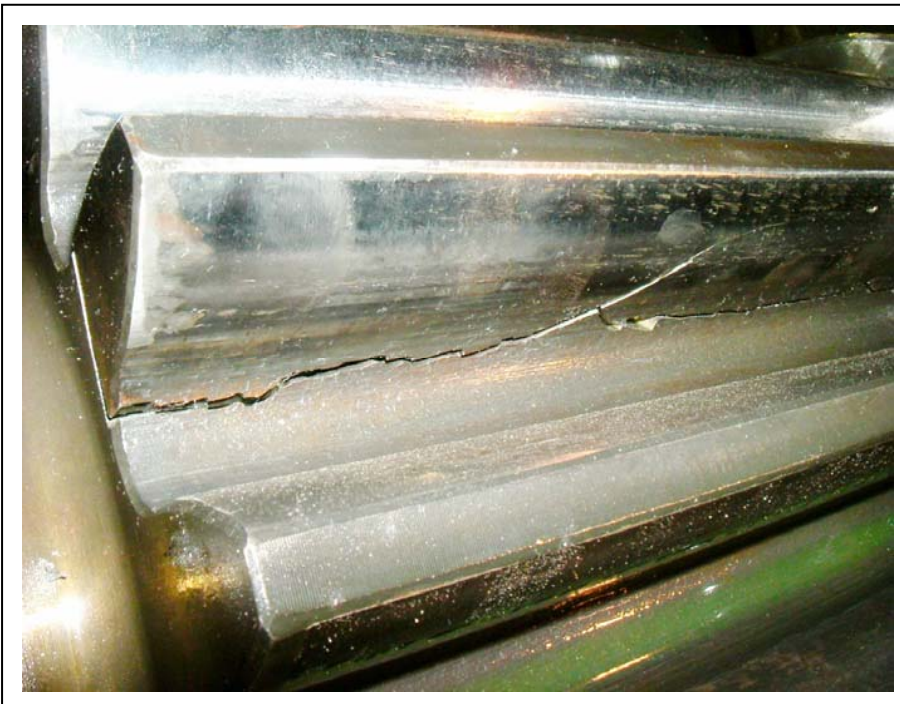
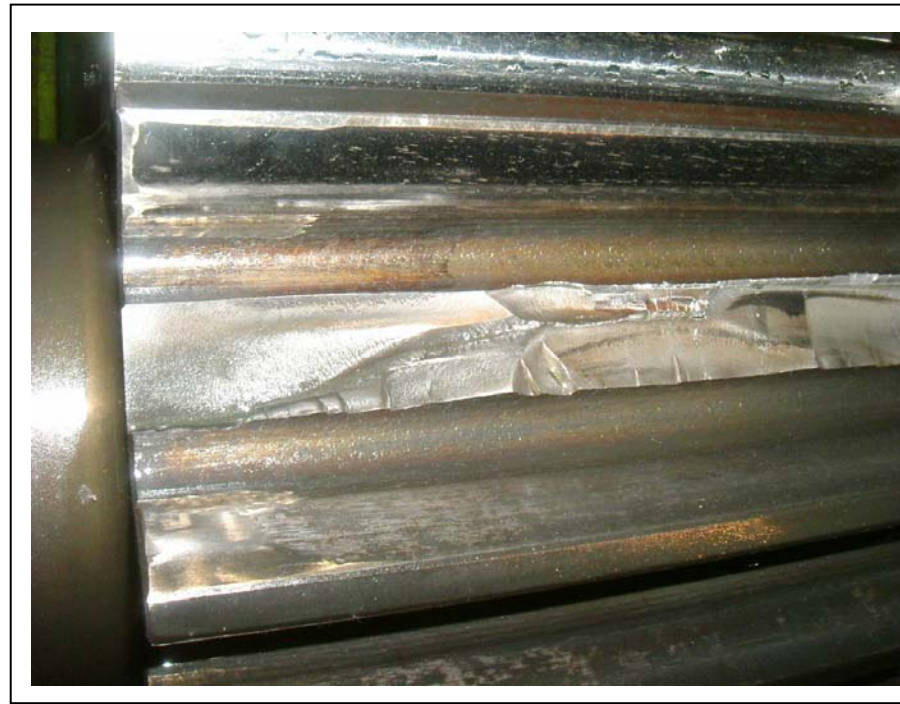
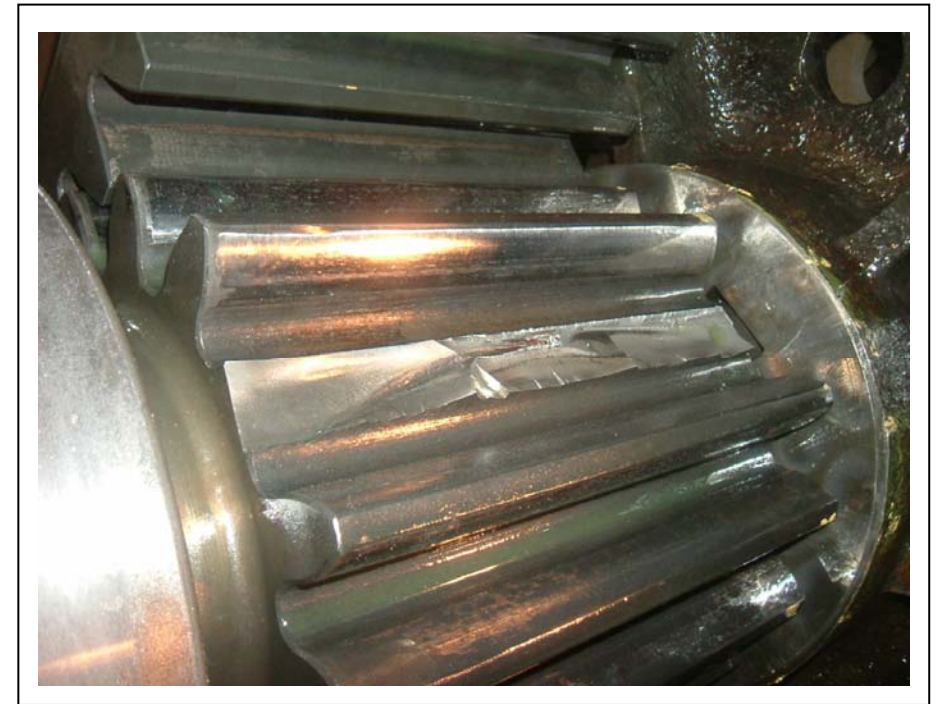
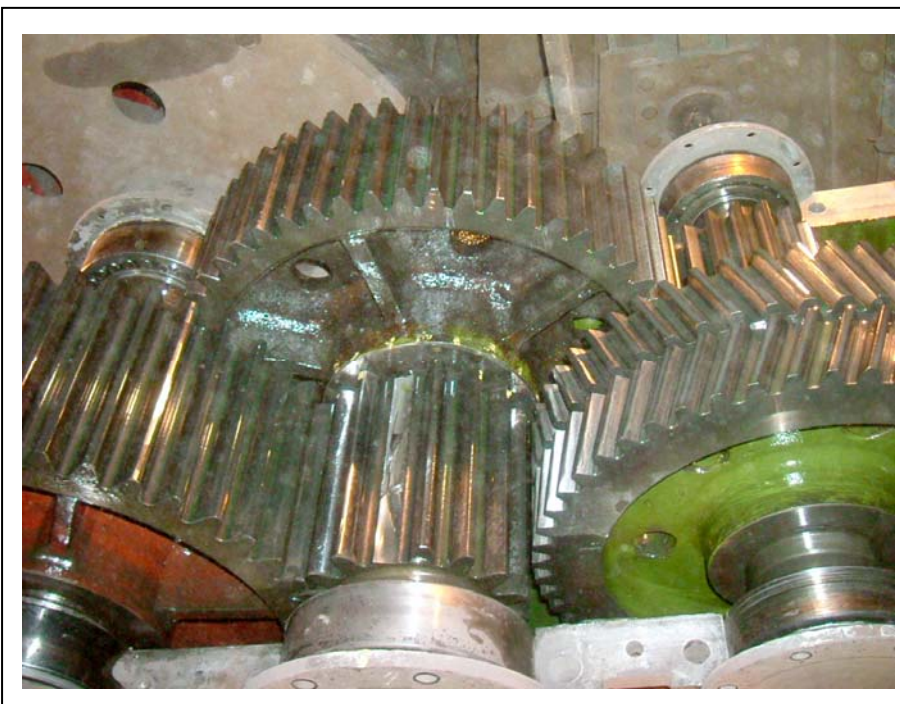
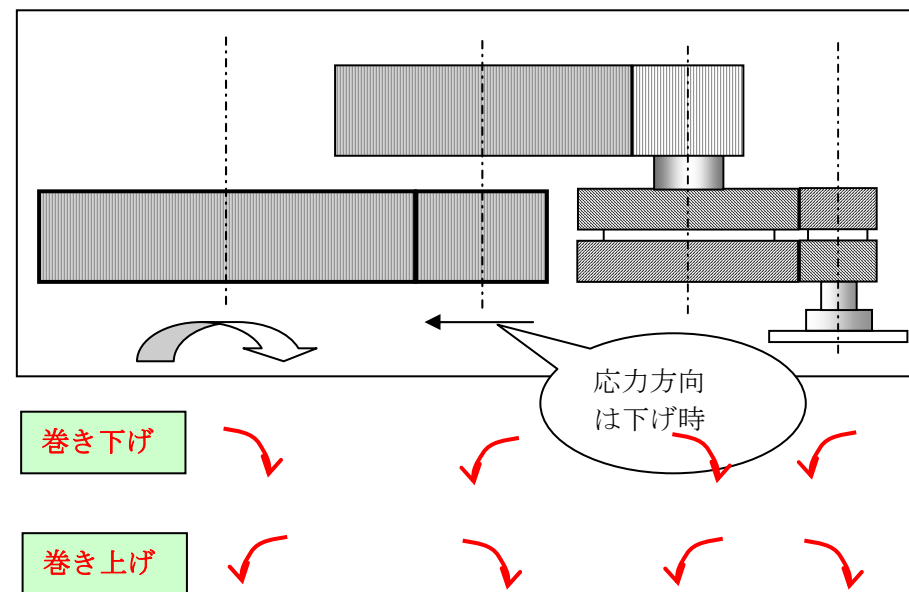
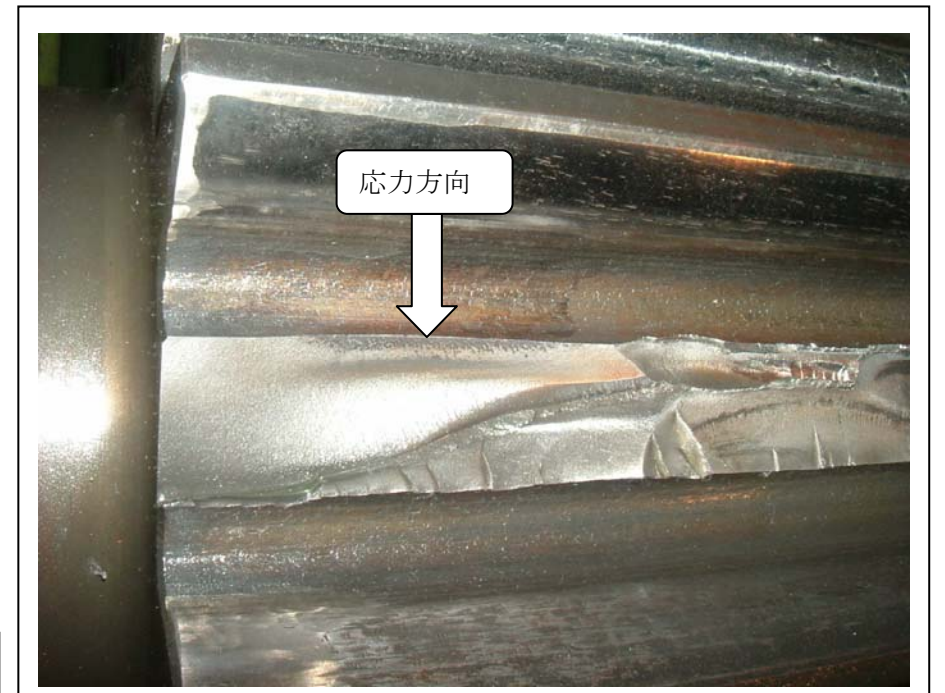
波面の観察結果では、下げ方向に応力が掛かった疲労文様が見られます。添付の荷重計算書を参照下さい。

- ① 歯車の曲げ強さ 負荷係数を1.0として計算
 - 1-2軸の歯面は安全率 4.245
 - 2-3軸 " 2.166
 - 3-4軸 " 1.455 で安全率としては今回破損した部位が弱い。(歯元の曲がり)衝撃は加味していない。
- ② 噛み合い時の軸の曲がり(mm)
 - 3軸 0.0546
 - 4軸 0.0672 が得られた。

安全率は通常ギヤメーカーでは1.0以上ですが衝撃係数によっては1.0を下回る可能性があります。今回のように巻き下げ方向に疲労文様があることから、下げ時にトルクのクリアランスが衝撃性として現れた一因もあります。従って、今回のような動揺する波形はハウジング部との嵌め合い不良の要因が極めて高いと判断されます。高荷重による軸の曲がりも軽微にあり！今後、如何に管理するか貴重な波形の採取がされましたので波形のさらなる精査が必要です。
