NO. 〇〇排ガス集塵機 精密解析報告書

(ベアリング摩耗が発展して保持器が破損した事例)

- ・2005年12月29日の測定解析で緊急に分解整備を要請
- ・2006年01月06日に分解整備・ベアリングの観察

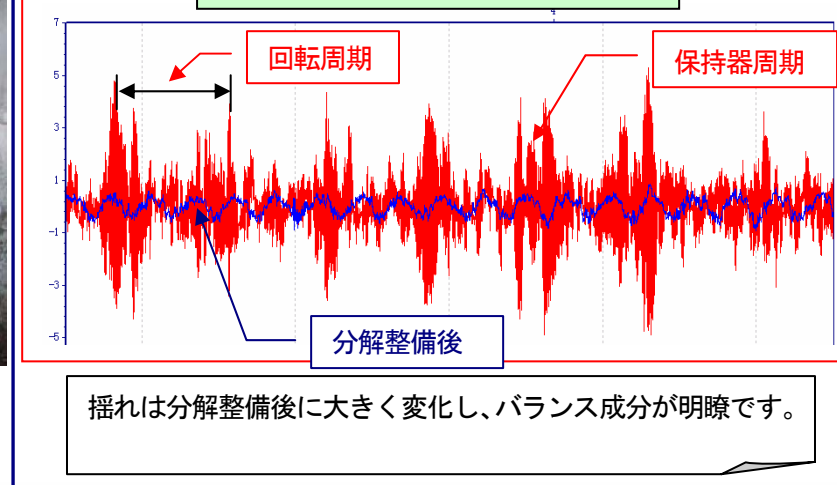
分解整備前後の振動速度波形の比較

揺れは分解整備後に大きく変化し、バランス成分が明瞭です。

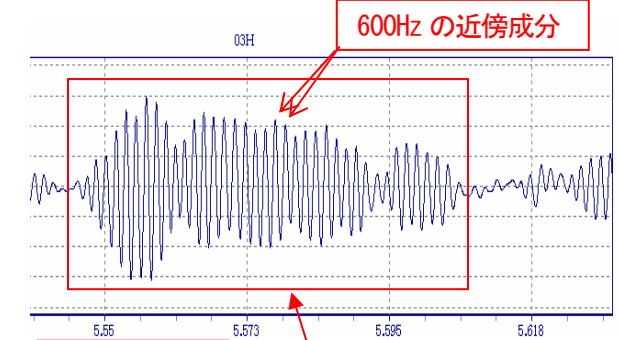
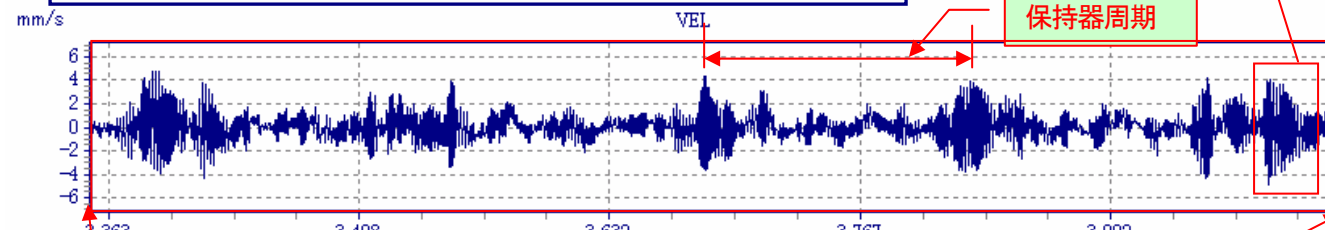
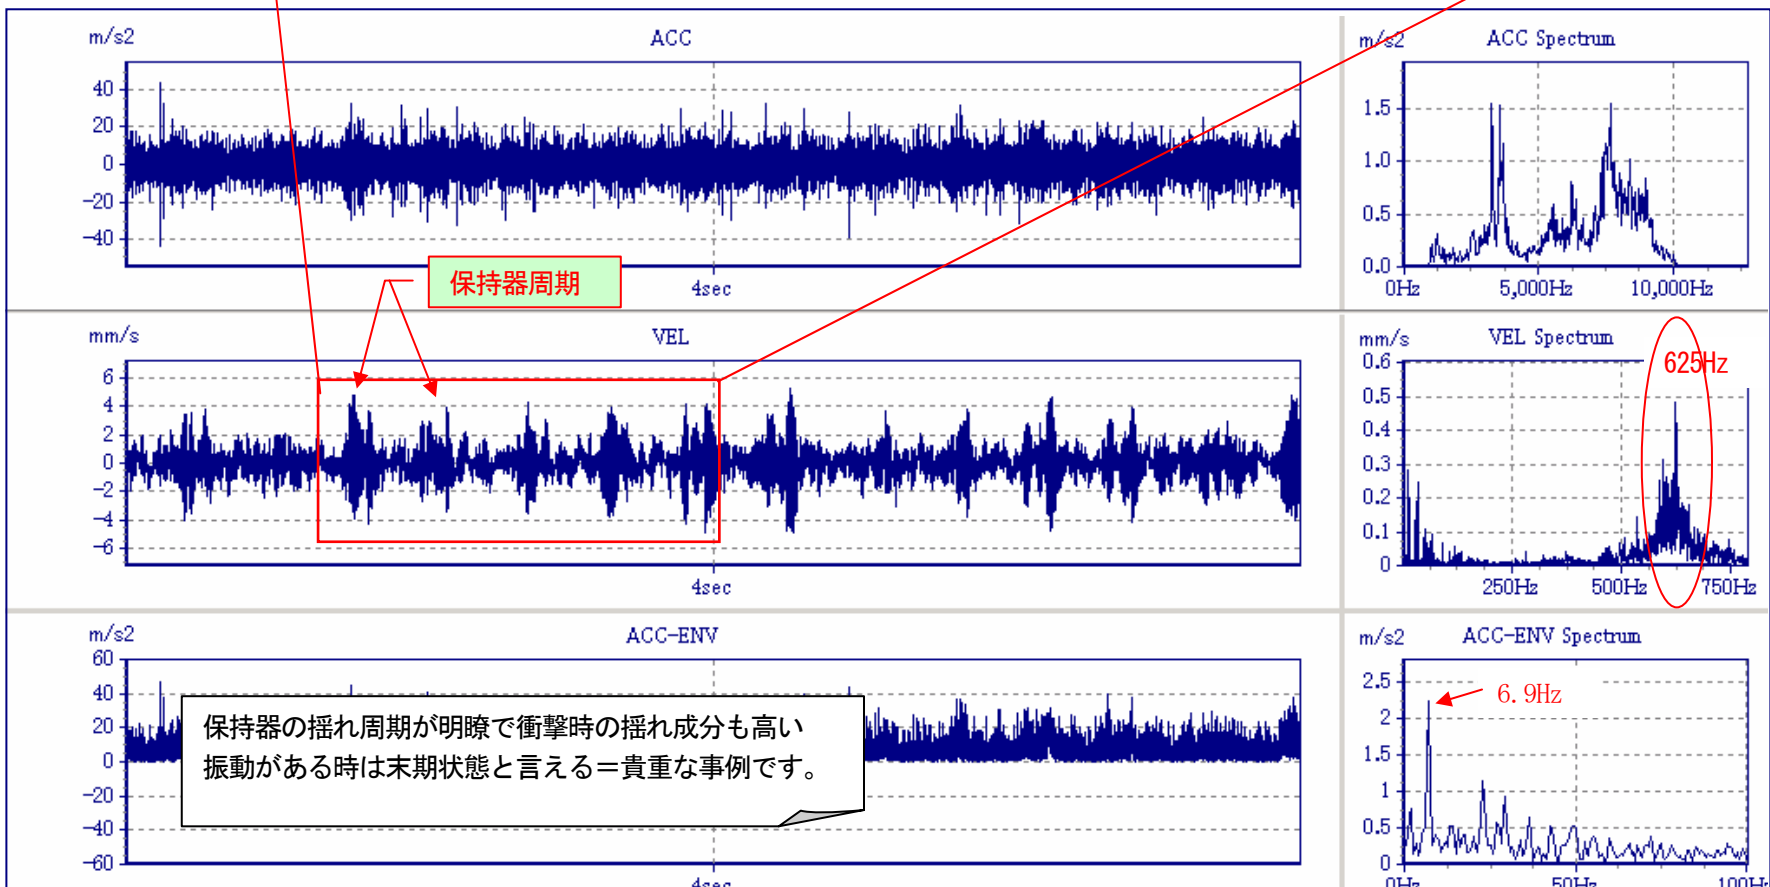
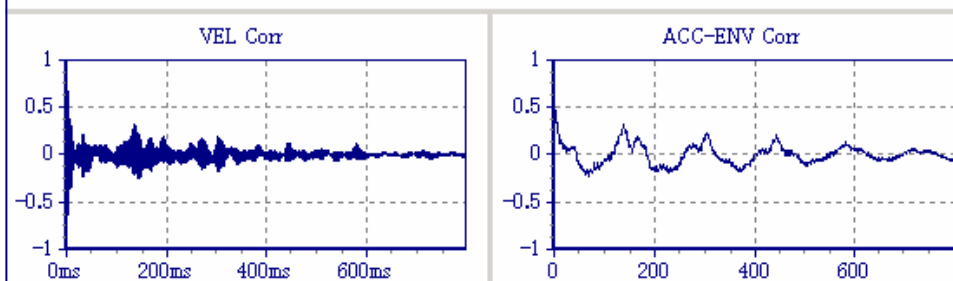
- ① 様々な角度から波形を精査した結果、保持器の摩耗で末期状態と判断。
- ② 内・外輪も摩耗は相当進行していると推察するも、疵の周期性は認められず。
- ③ 保持器の6.9Hz周期で揺れた時の成分が600Hz近傍で高くまた、H方向であるため相当の摩耗が想定された。このような事例の経験はなく余寿命の判断が難しい。

保持器が摩耗して上下方向に動いた時の異音は下の波形のように600Hz近傍の周波数で現出されています。
