NO.2 排ガス集塵機 精密解析報告書 (ベアリング摩耗が発展して保持器が破損した事例)

- ・2005年12月29日の測定解析で緊急に分解整備を要請
- ・2006年01月06日に分解整備・ベアリングの観察

会社・工場名：JFE ㈱(株)福山焼成工場 炉の排ガス
設備名称：NO.2 排ガス集塵機 (片吸い込み)

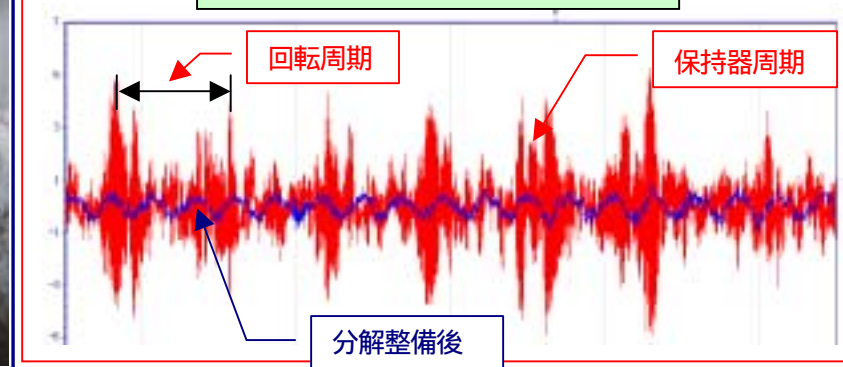
分解整備前後の振動速度波形の比較

揺れは分解整備後に大きく変化し、バランス成分が明瞭です。

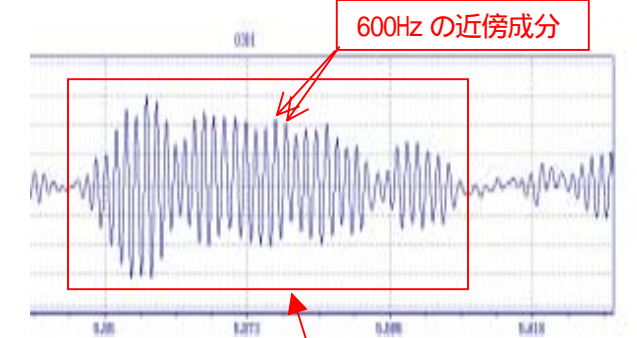
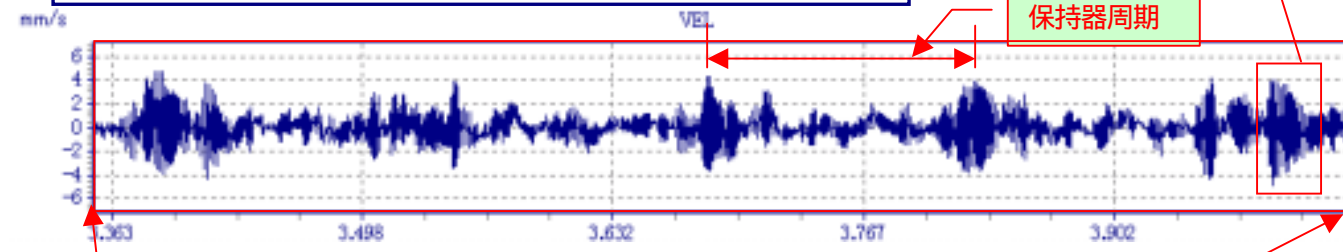
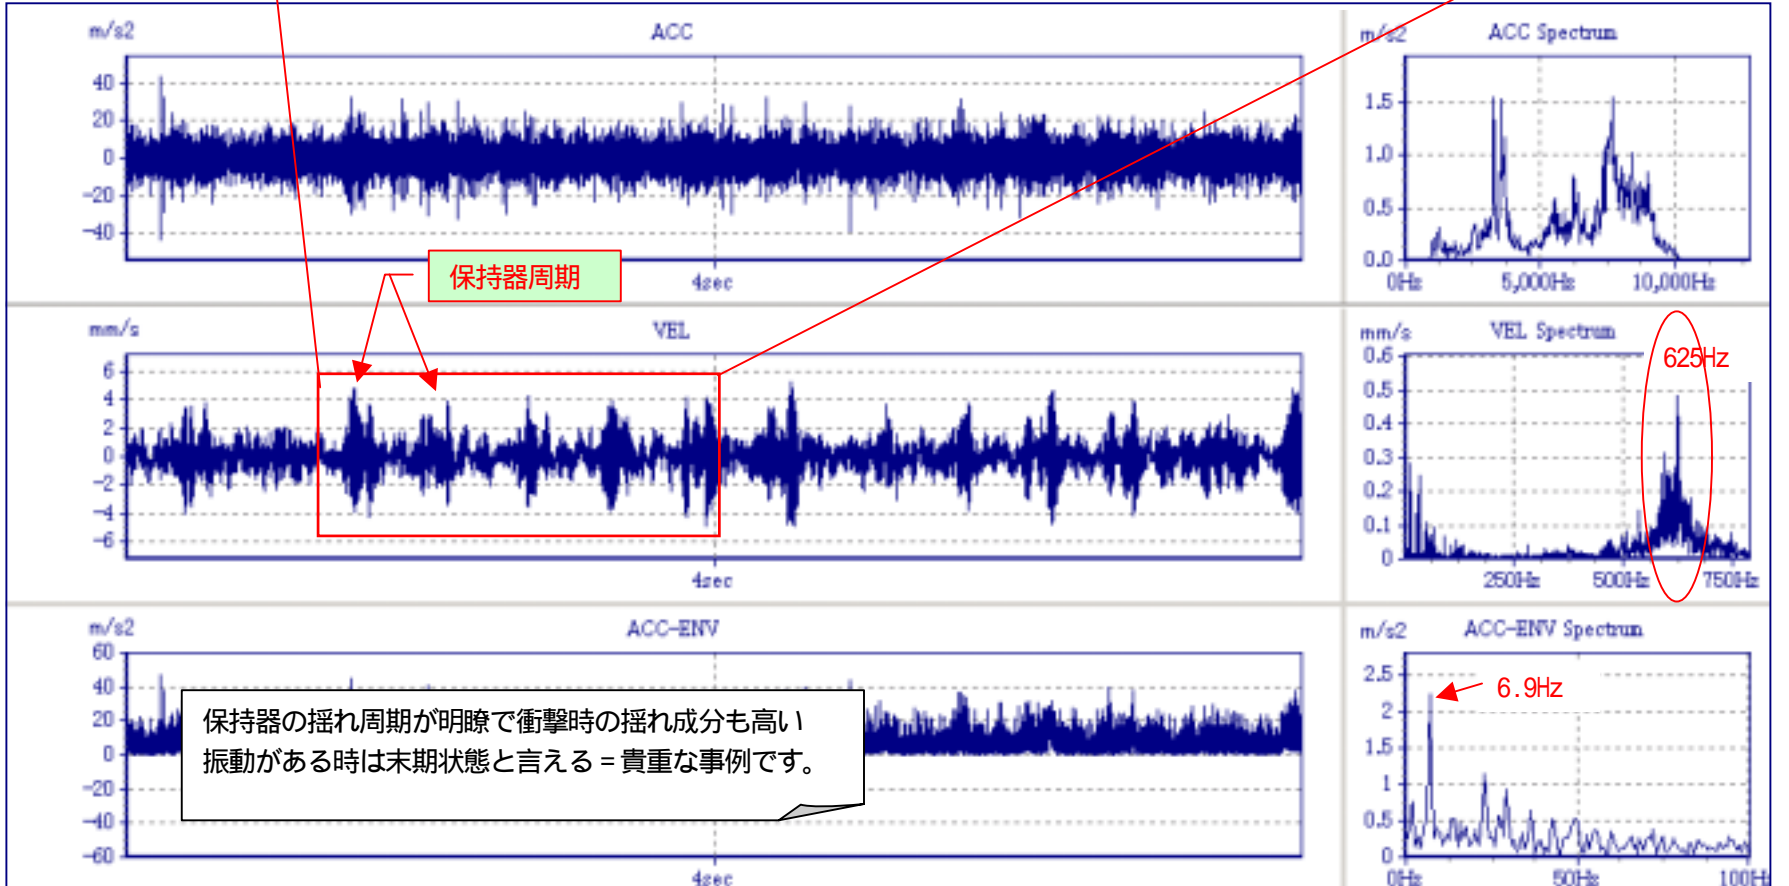
保持器が摩耗して上下方向に動いた時の異音は下の波形のように600Hz近傍の周波数で現出されています。

保持器の揺れ周期が明瞭で衝撃時の揺れ成分も高い振動がある時は末期状態と言える = 貴重な事例です。

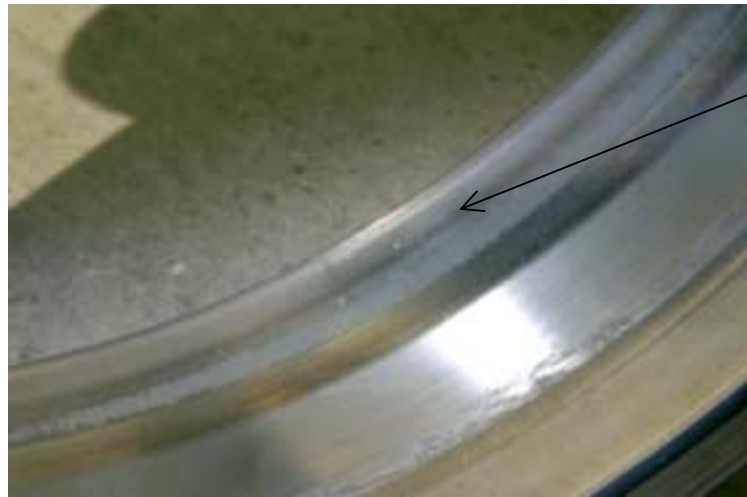
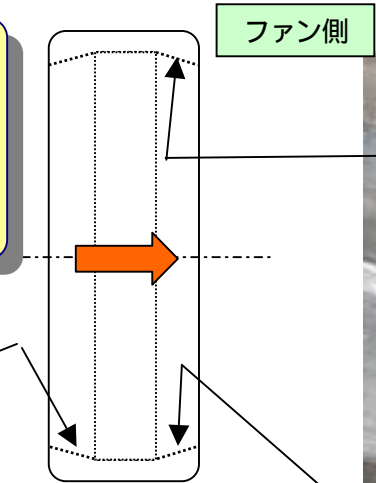
固定側 Pos. 部位のベアリング画像

- ・軸はファン側方向に負荷が掛かっている。外輪庇の方向に一致。
- ・インナーレースも同様の走行跡が見られる。
- ・コロと低速回転・オイル潤滑から判断し、通常の寿命管理を 35,000h 50,000h(約6年) に推奨します。

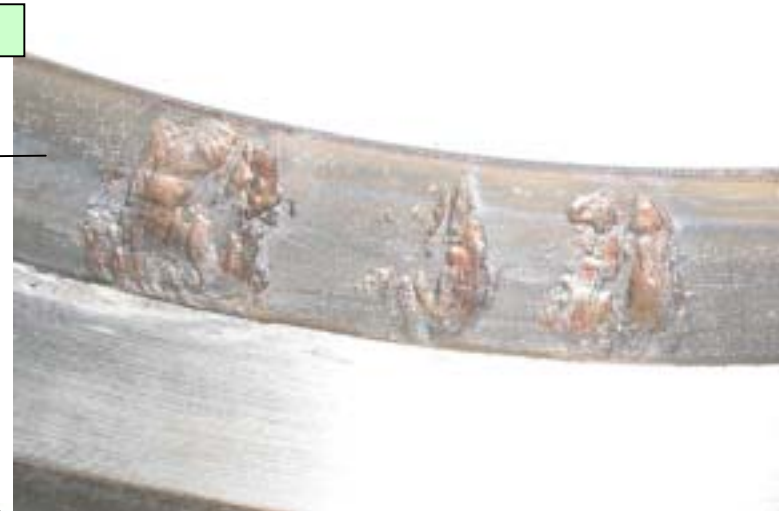
アウターレース

内・外輪に摩耗が大きく進行し・外輪上下に大きな疵が2カ所
内輪に転動体の蛇行跡とコ口疵の痕跡
保持器の摩耗と破損・脱落による変形

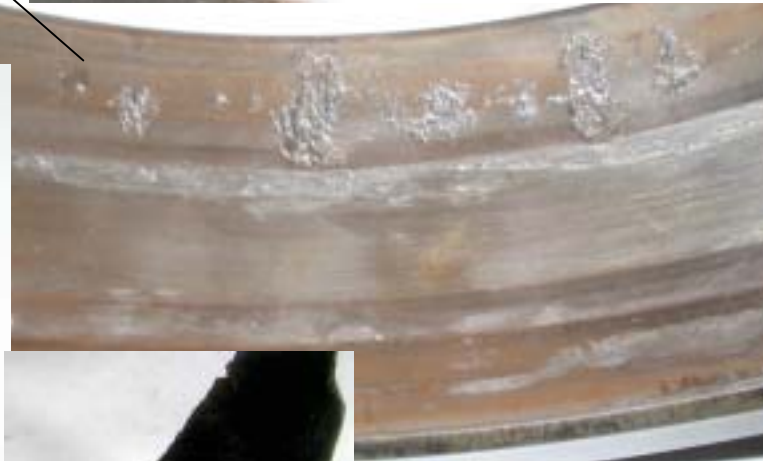
ファン側

保持器の欠損部がコロに
圧迫されて板状に！

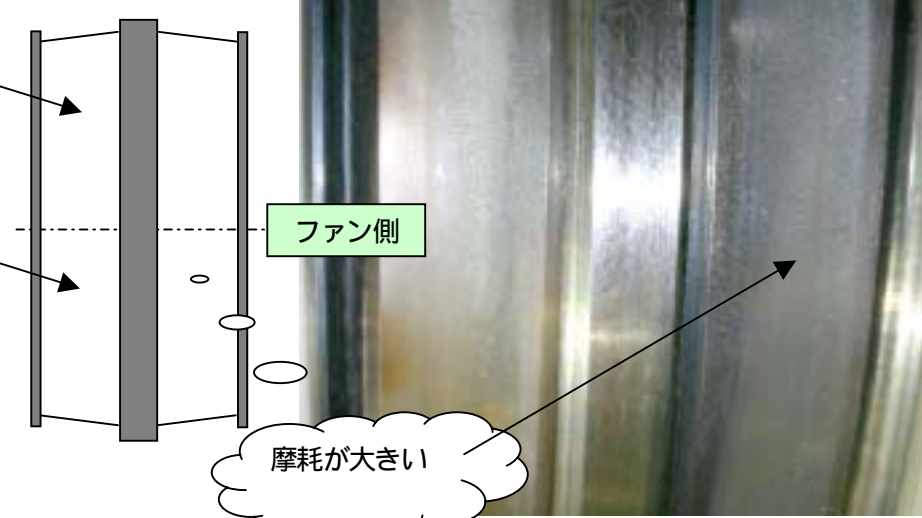
インナーレース

摩耗が大きい

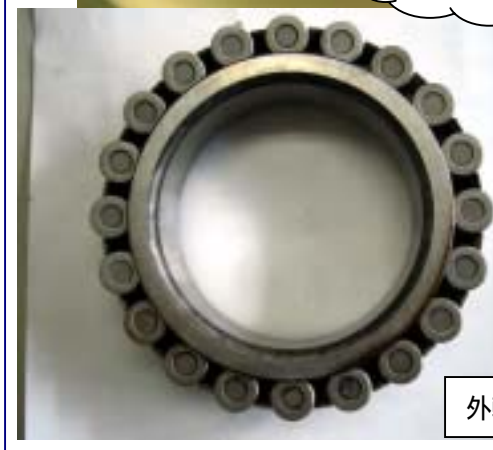
摩耗した
保持器

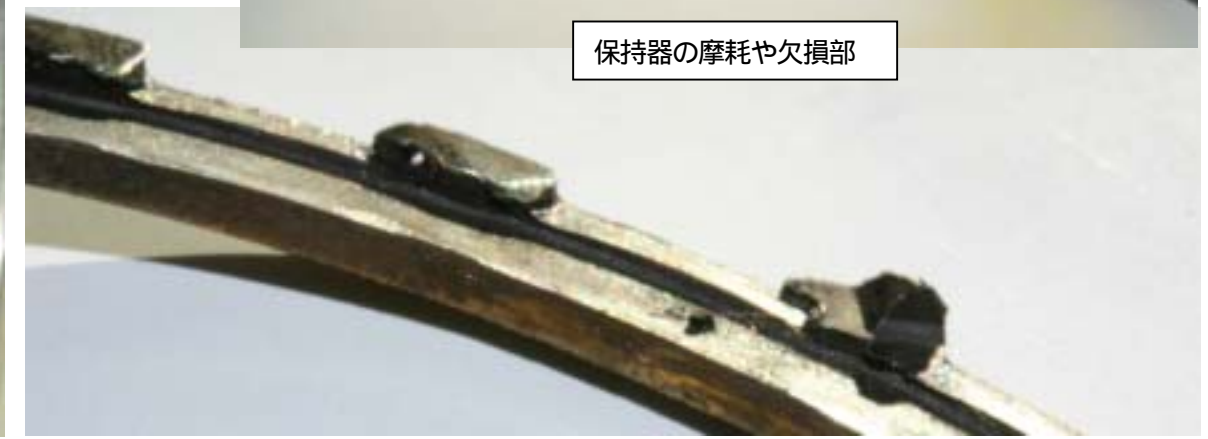
保持器の摩耗や欠損部
