Diagnose karte 振動診断カルテ

F. No 0052

会社名 ○○△ (株) 保全室
 設備名 ○○△集塵機
 計測日時 2010年5月13日 14時38分
 計測目的 異常振動の調査
 機種 送風機 (両持、直結)

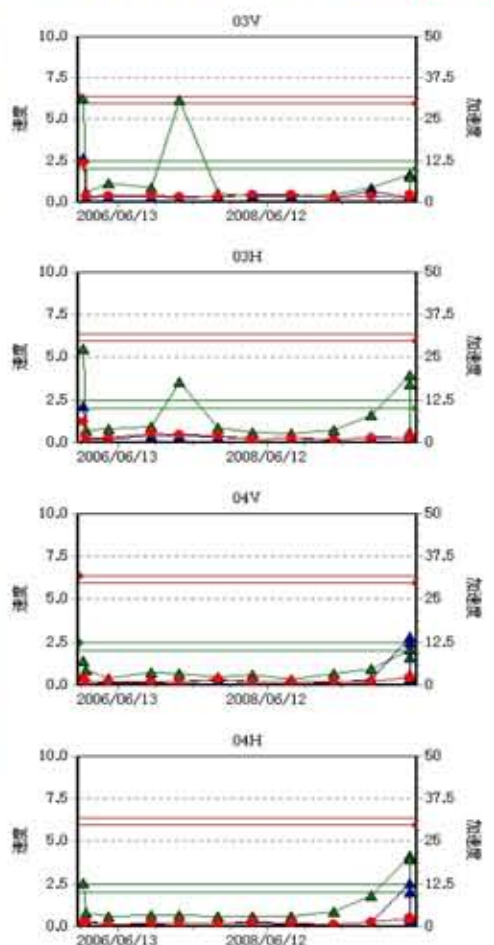
[所見]
 ・異音や衝撃性にて振動解析した結果、ベアリングとハウジング部の嵌め合い摩擦の症状軸の揺動が認められました。点検結果は画像のように動きが確認出来たために隙間の補修処置を施し、結果は大変良好な状態に復帰しています。

[memo]
 5月12日 開放点検
 ・従来型保全であるベアリングを更新しても、嵌め合い隙間の存在がある以上この症状は緩和されません。
 ・この実例は今後の保全活動を最大に発揮できる手法です。
