ポンプの衝撃と軸受
横型ポンプ

設備用水移送ポンプ-A

精密会席結果による設備の問題点

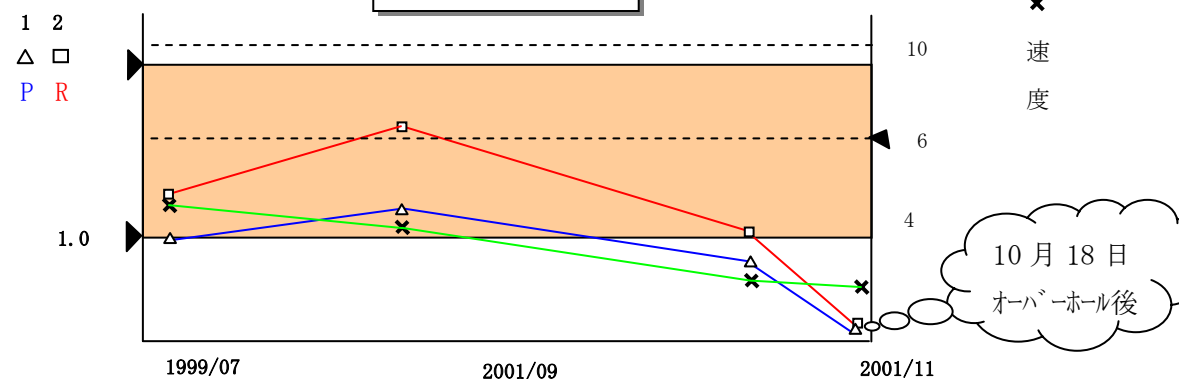
傾向管理図

1. インナーレース疵周期が明瞭で、強いこすれや衝撃が認められる。
2. インペラ側のハウジングとベアリング外径面に隙間が存在する。(大きいと判断される)
3. 深溝玉軸受のために負荷が掛かり磨耗し易くNU310を推奨します。
*オーバーホール後はレベルも1/10に低下し問題はありません。

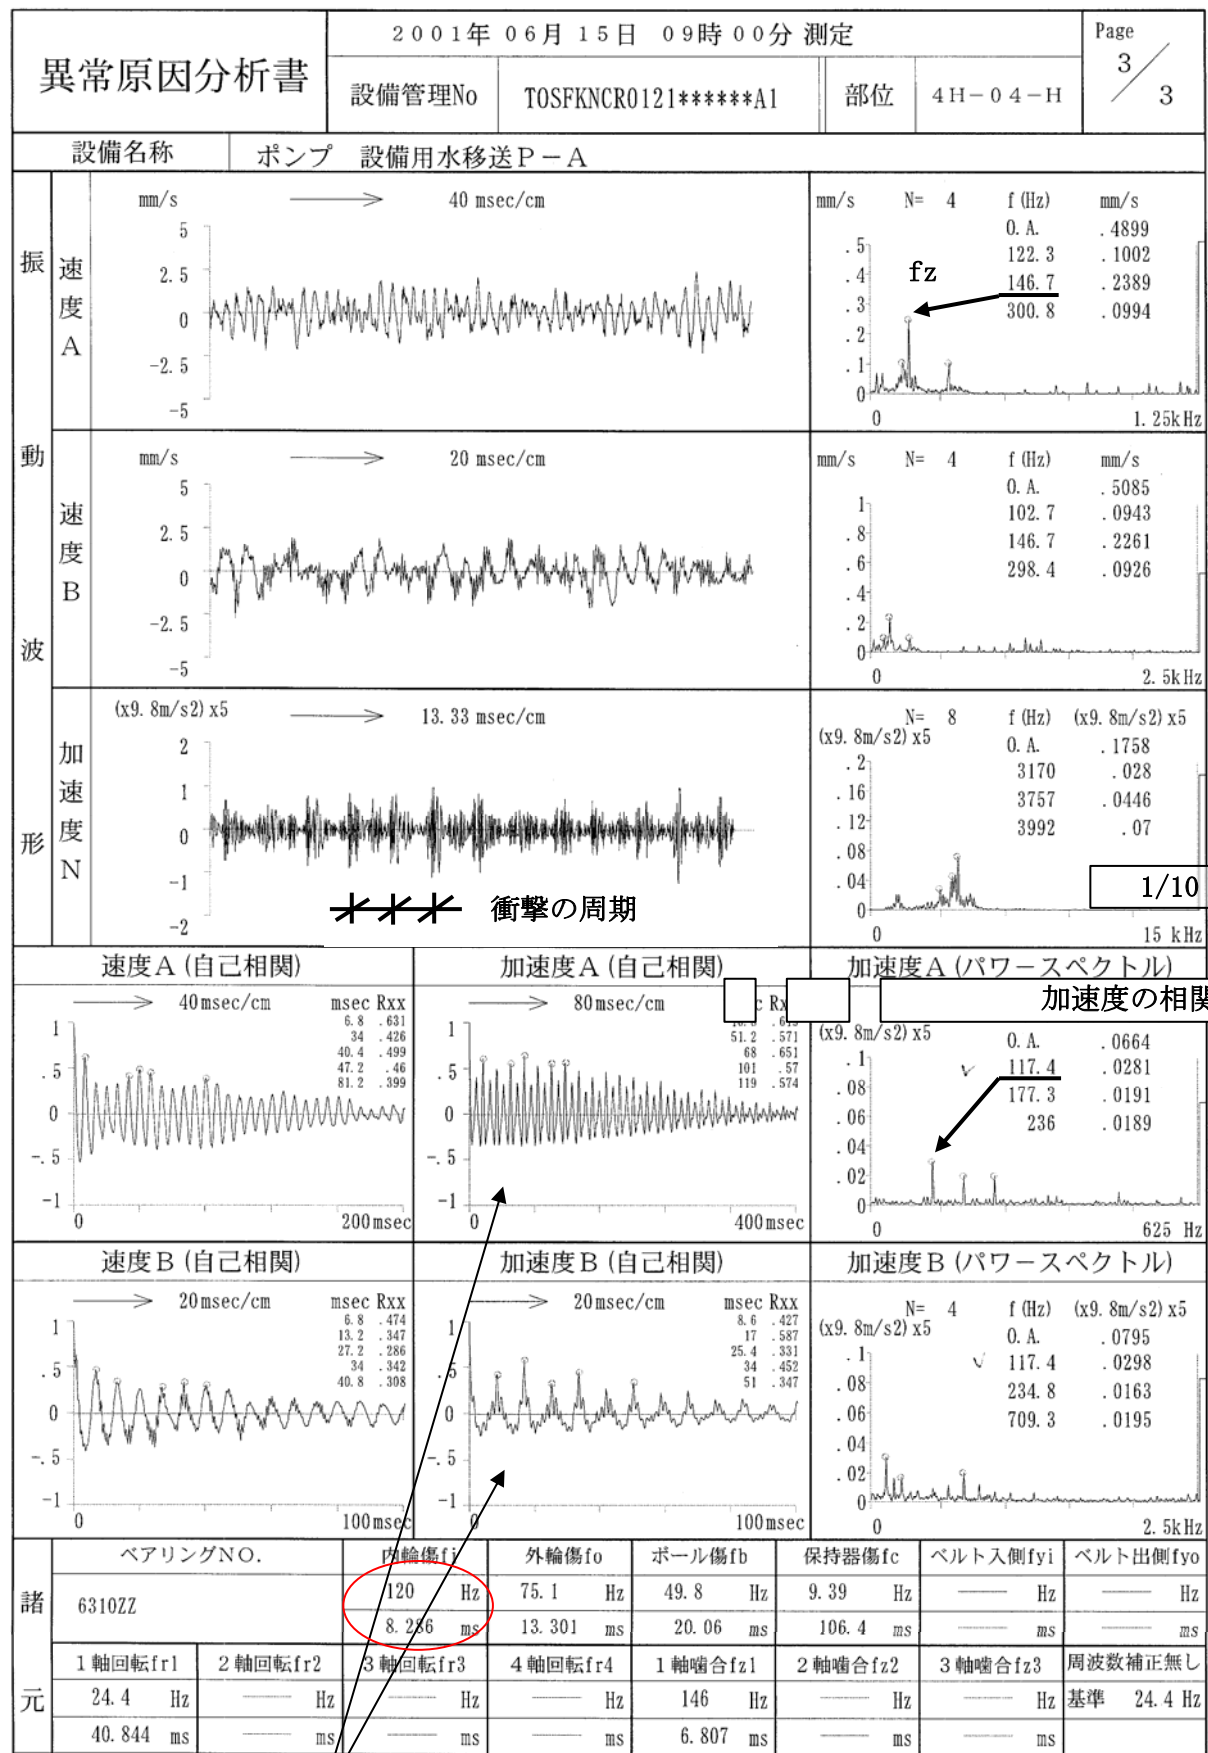
オーバーホール前
振動加速度（衝撃性の評価）に 117Hz のインレース疵周期が明瞭である。

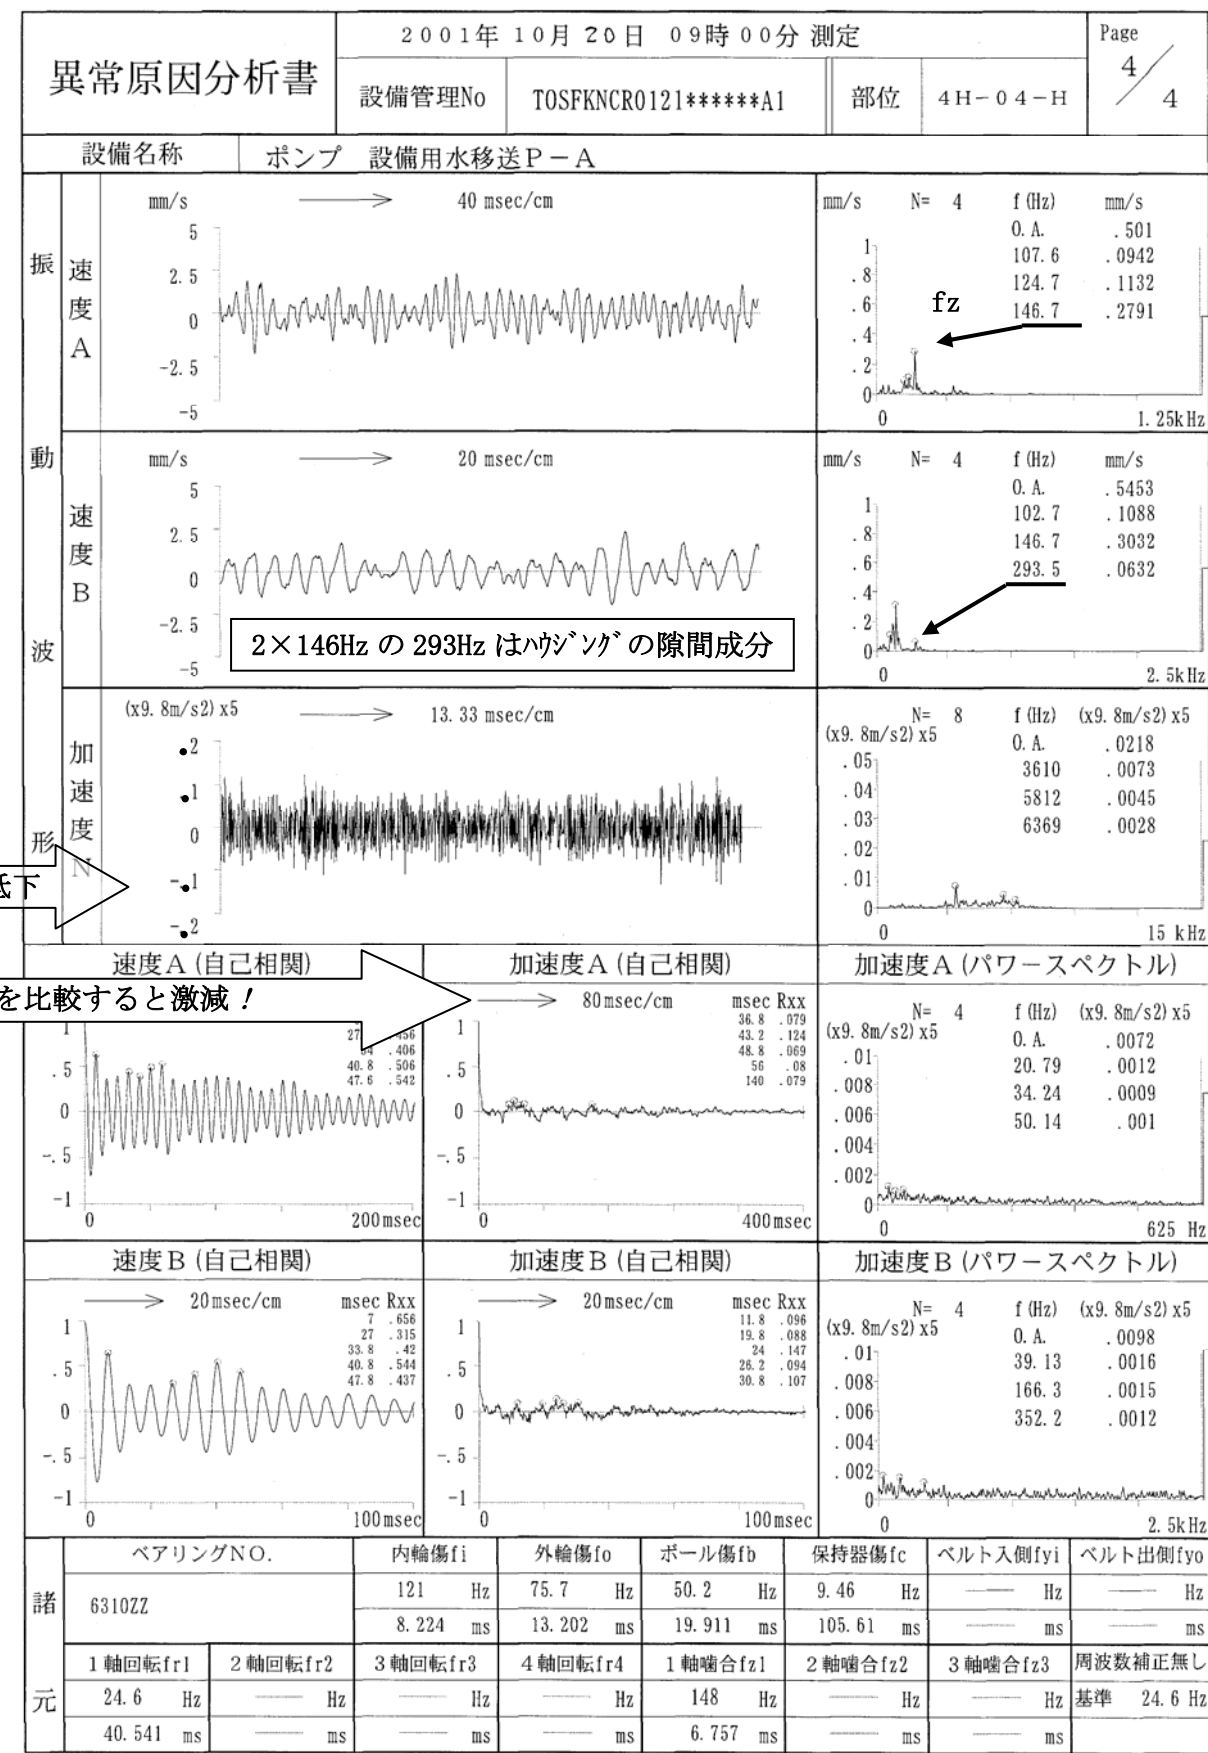
オーバーホール後
振動加速度のレベルが 1/10 に低下し、117Hz の周期性も無くなっている。
