曝気ブローB

(株) 沢田テクニカルサービス

軸受の潤滑不良による損傷事例  
ただ1箇所のグリス給脂量の  
問題が、設備の緊急停止を発生

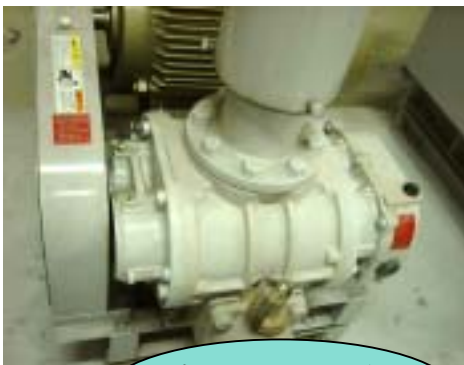
歯面ピッチングの進行・衝撃大！

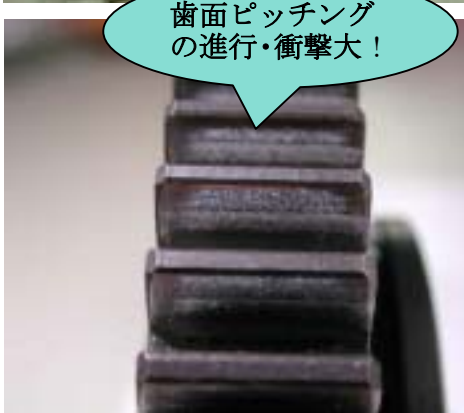
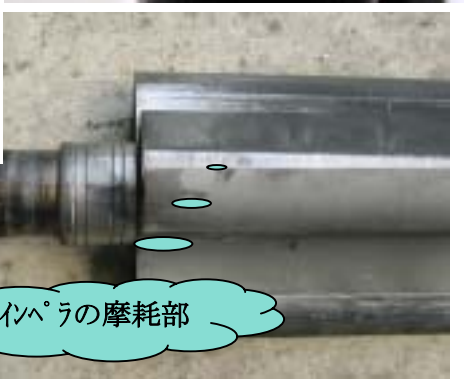
インペラの摩耗部

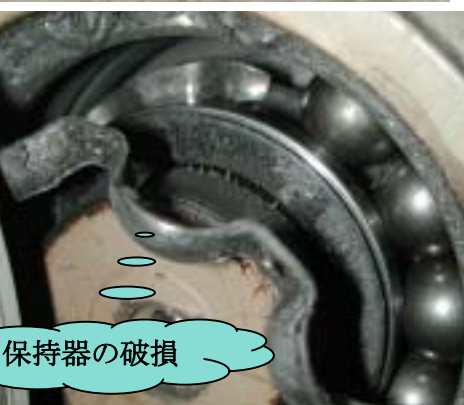
保持器の破損

- ① オーバーホール後の軸受(ベアリング)を観察した結果、ダメージを受けたベアリングは転動面の摩耗が著しい…油膜切れのために進行が早い
- ② 加速度値が比較的高い設備です。
- ③ ボールを保持する保持器の形態に問題があり、コイルによる周波数が問題
- ④ 潤滑管理と測定を短めに傾向管理することをお勧めします。

- ・簡易自動給脂機構の追設
- ・確実な潤滑管理の実施
- ・測定周期の短縮化…1回/月必要

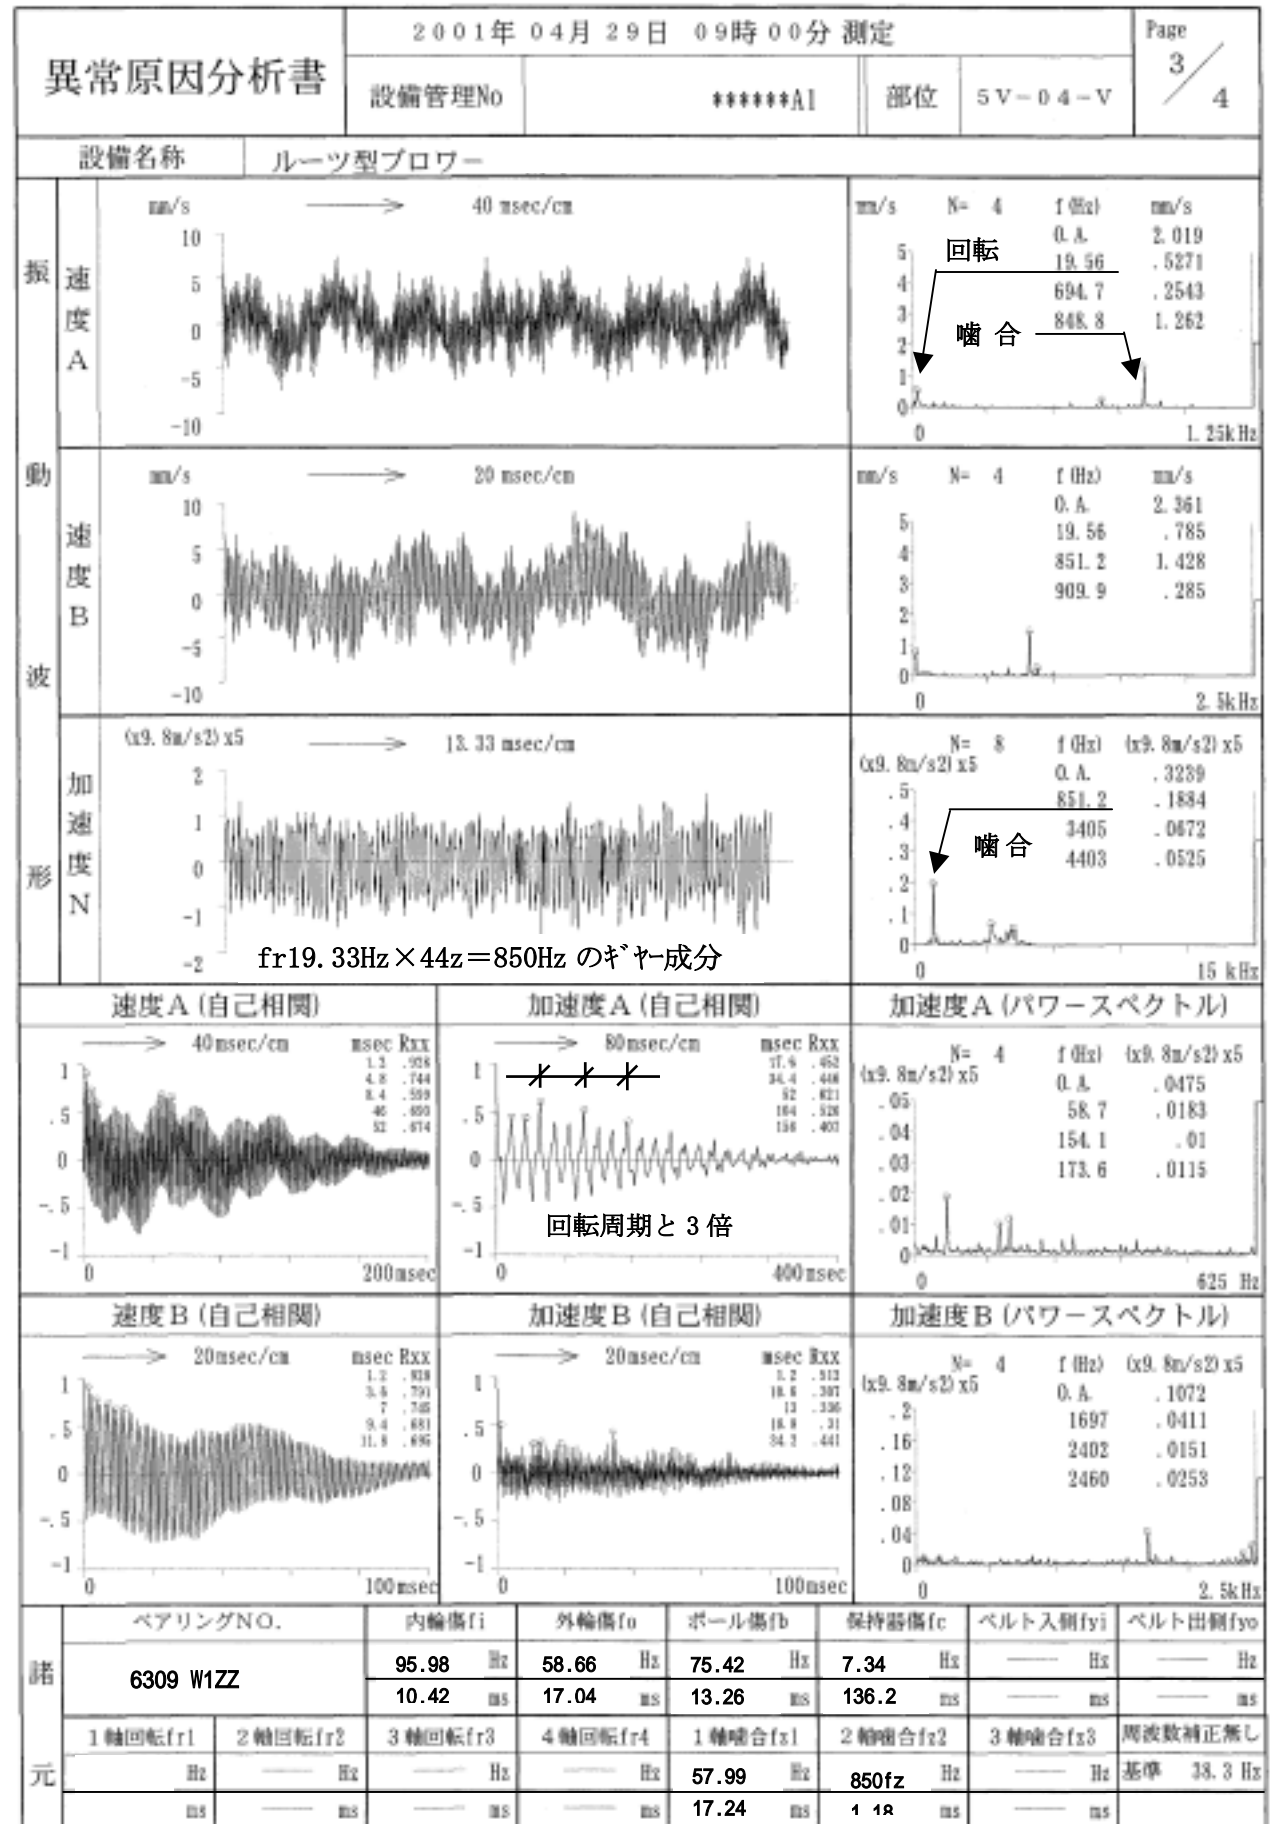
右の解析書は、本機がダメージを受ける数日前の貴重なデータ！

- ① 各部位共に、同調ギヤの噛合い周波数の成分が明瞭に！ギヤ側の軸受を中心として上下に揺れた事による噛合い成分の発生
- ② fr19.33Hz (1160rpm) × 44z = 850Hz のギヤ周波数成分
- ③ 17.6ms ピッチの回転周期とその3倍のインペラ干渉衝撃性の明瞭
- ④ 軸受部に疵の周期性は認められない。
- ⑤ 7/30-99年の解析結果で、ギヤの噛合い成分は少し認められる。
