**Diagnose karto** 振動診断カルテ F.No 0025

会社名 ○○川△域 ○△川浄化センター  
設備名 ○○設備 排気ファン  
計測日時 2010年2月25日 15時51分  
計測目的 バランス修正後  
機種 送風機 (片持、直結)

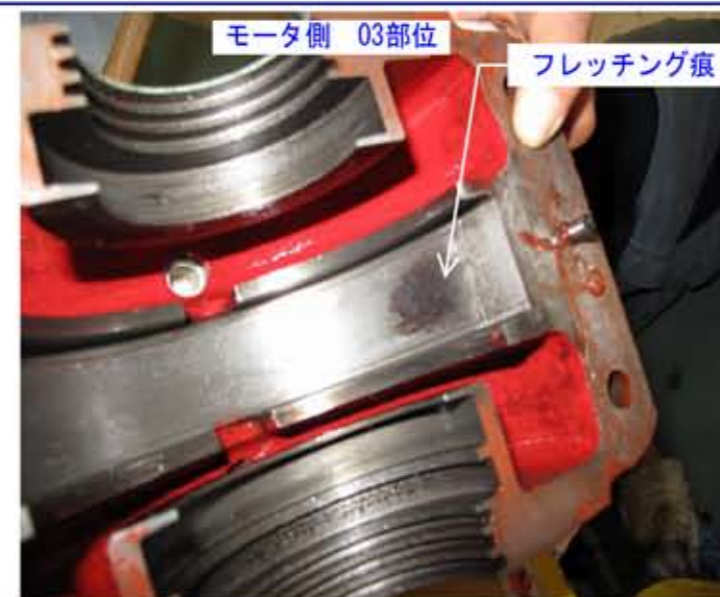
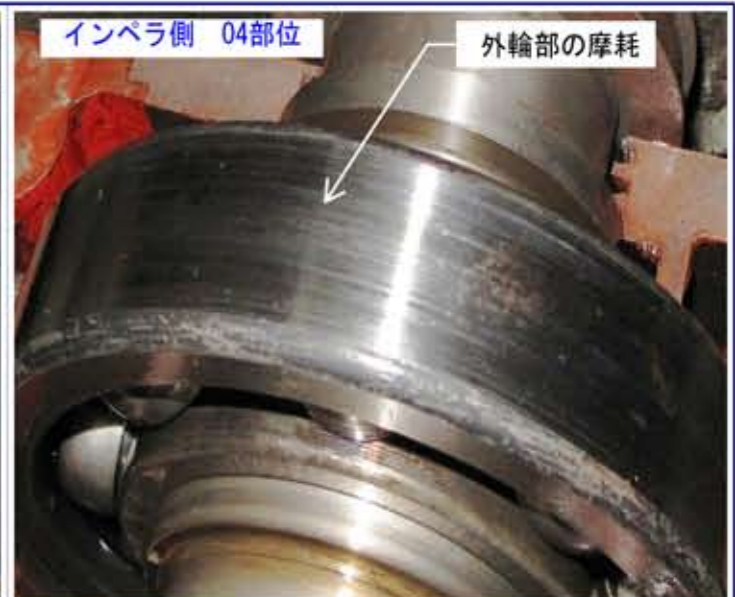
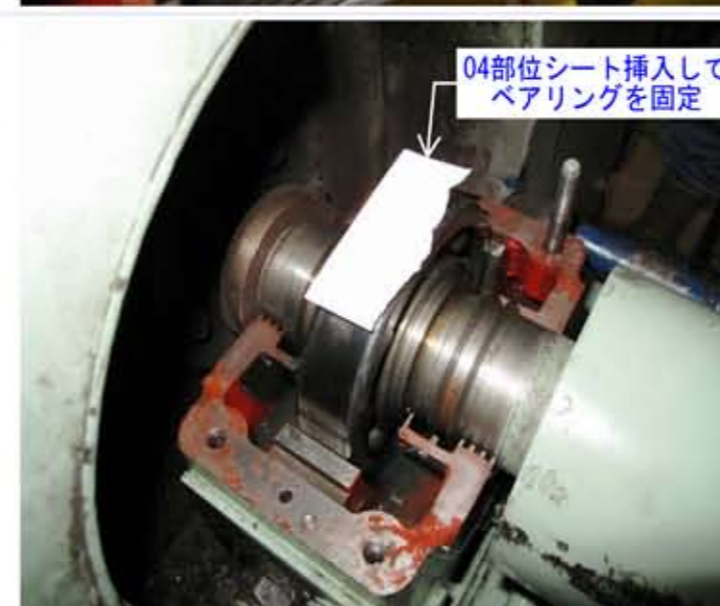
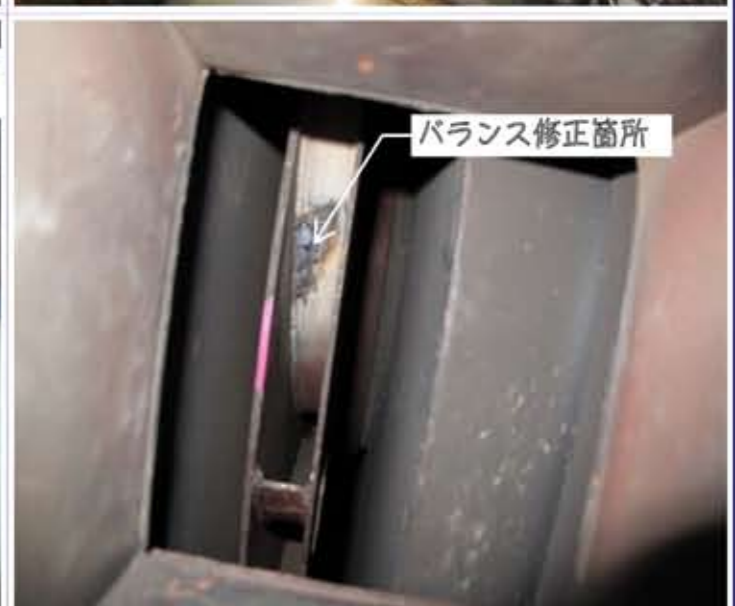
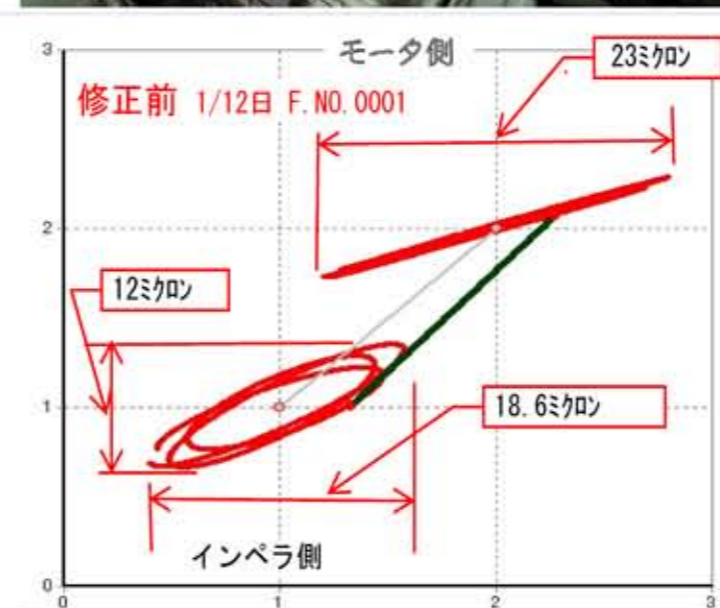
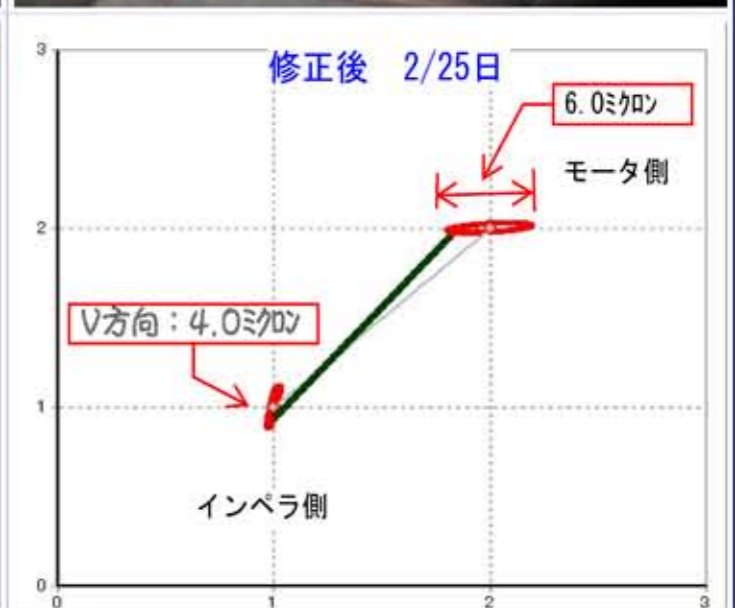
H方向の衝撃性でまだベアリングの動きが治まっていません。

- ・バランス修正により振動速度値は良好な状態になりました。
- ・03,04部位のベアリングの摩耗が顕著であるために、次回の工事にベアリングの更新とハウジングの補修を計画して下さい。
- ・軸受蓋を外して点検してみると03部位H方向でベアリング外径面にフレッチングが、04部位はベアリングが摩耗して自転していました。当面の処置としてシート0.1mmを04部位に挿入しています。03部位H方向の加速度波形にインパクト性の強い波形が検知されています。
