Diagnose Karte [F.NO.0618]

総合判定	・ギヤークップリング部のグリース枯渇の実例					
測定部位	方向	振動速度(mm/s)		振動加速度(m/s ²)		
		Vel-Peak	rms	Acc-P/5	rms	P/R
③	V	2.34	0.65	2.40	2.69	0.89
	R	3.17	0.80	2.01	2.71	0.74
④	V	2.59	0.85	4.68	4.14	1.13
	R	2.85	0.92	5.26	5.11	1.03
判定基準値	5.00 (mm/s)		波形性状

判定ランク-2 作成 (株) 沢田テクニカルサービス 沢田

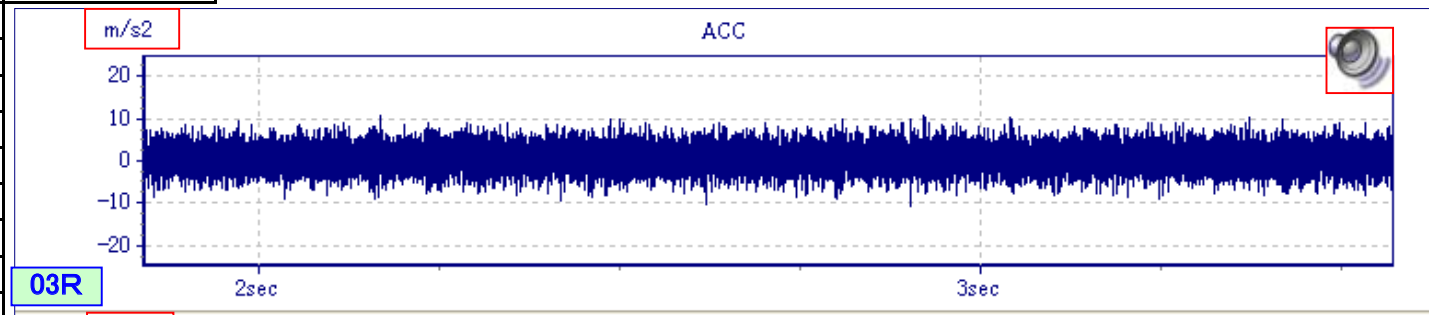
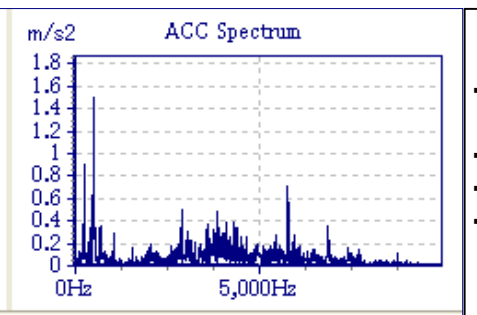
【特徴的な波形】 * 振動波形はファン側(出力側)に顕著性がある。

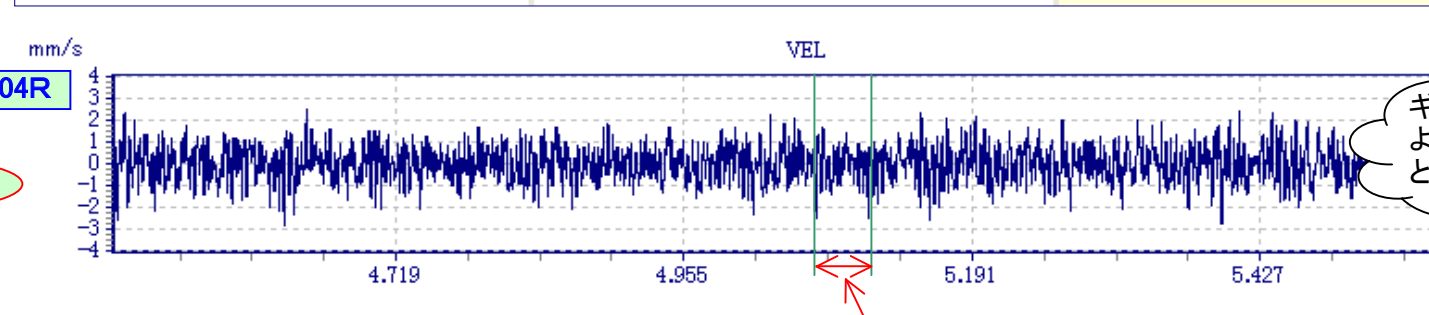
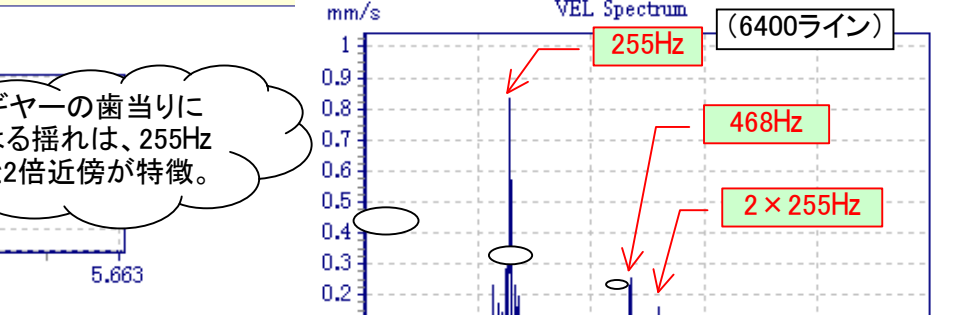
・fr1 (19.9Hz)の周期
・255Hzの揺れ成分が特徴

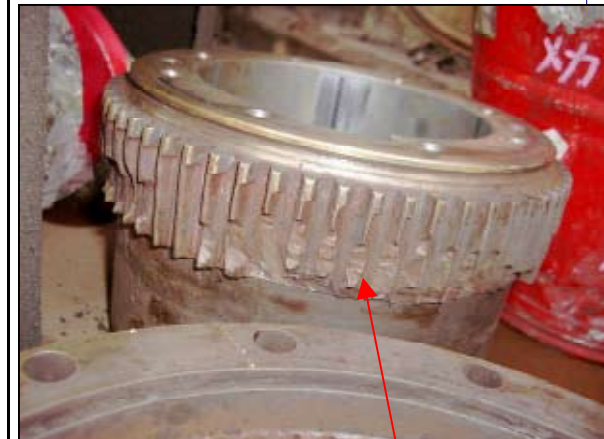
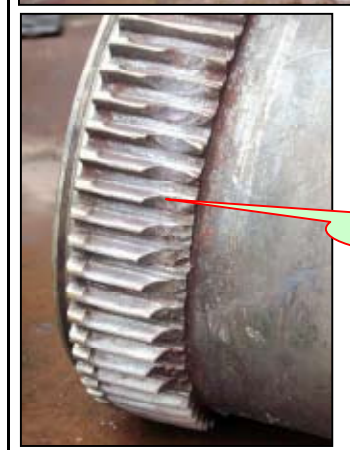
歯の欠損部

ギヤの歯当りによる揺れは、255Hzと2倍近傍が特徴。
