PM 2009 PM優秀商品賞 開発賞	判定コード	A-VAF 振動速度・加速度値共に不可領域	保全方式	PM-CBM-C2
	対処	潤滑オイルの交換	次回測定日	2015/05/16
会社名	株式会社〇〇〇工業 本社工場		測定解析	(株)沢田テクニカル 沢田 作雄
設備名	NO.1ABC減速機		動力伝達	直結
計測日時	2014年5月16日 13時13分		モータ容量	4 P 150.0 kW 19枚
計測目的	補修工事前後の比較		回転数	1030.0 rpm
機種	3段減速機		機器回転数	1030.0 rpm
			基礎タイプ	ストラクチャ基礎柔

前後の比較

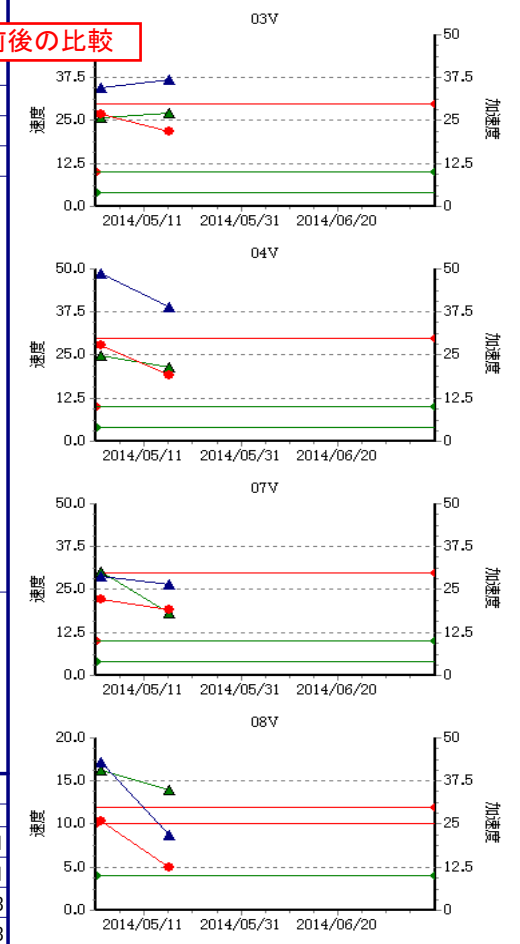
[所見]
 ・歯面修正前後の振動速度、加速度値は共に低下の傾向（軸受部の摩擦補修）波形的には、衝撃性は減少して噛み合い成分は明瞭に変質

保全履歴	
2014年5月5日	軸受部の更新と歯面修正
