Diagnose karte 振動診断カルテ F. No 0395

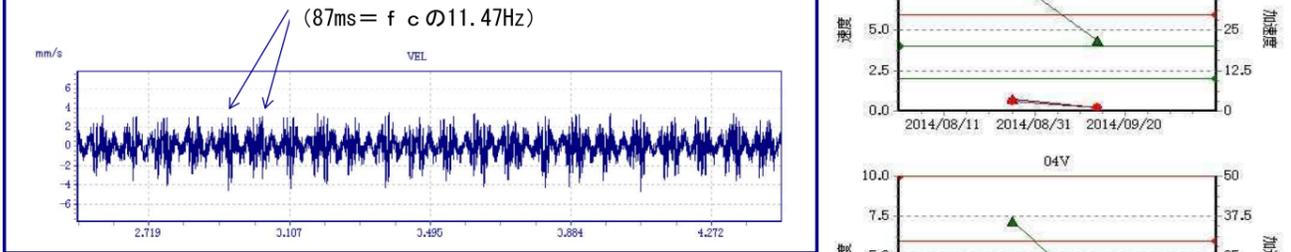
[所見]
 ・ 振動速度値は僅かに注意領域、
 架台系の剛性不足でインペラ成分の299Hzのビビりが卓越成分です。
 ・ 加速度波形に異常は検知されず継続して振動管理をお奨めします。

[memo]
 分解整備後
 29.9Hz × 10T = 299Hz

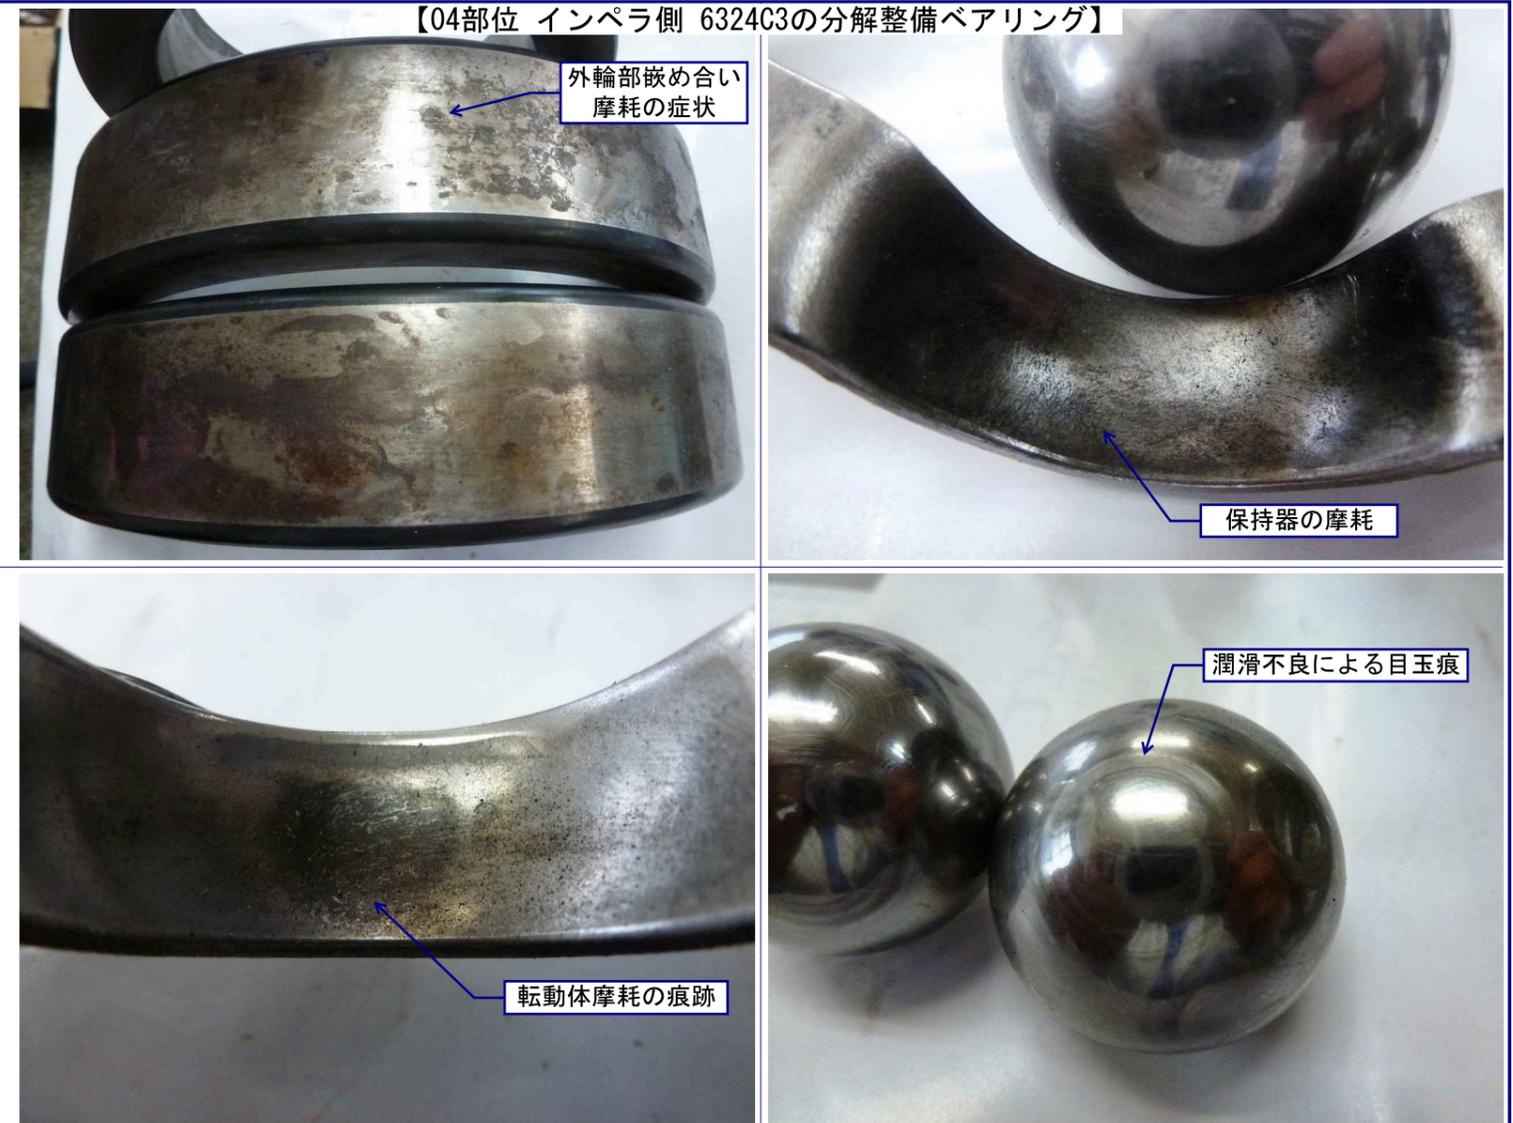
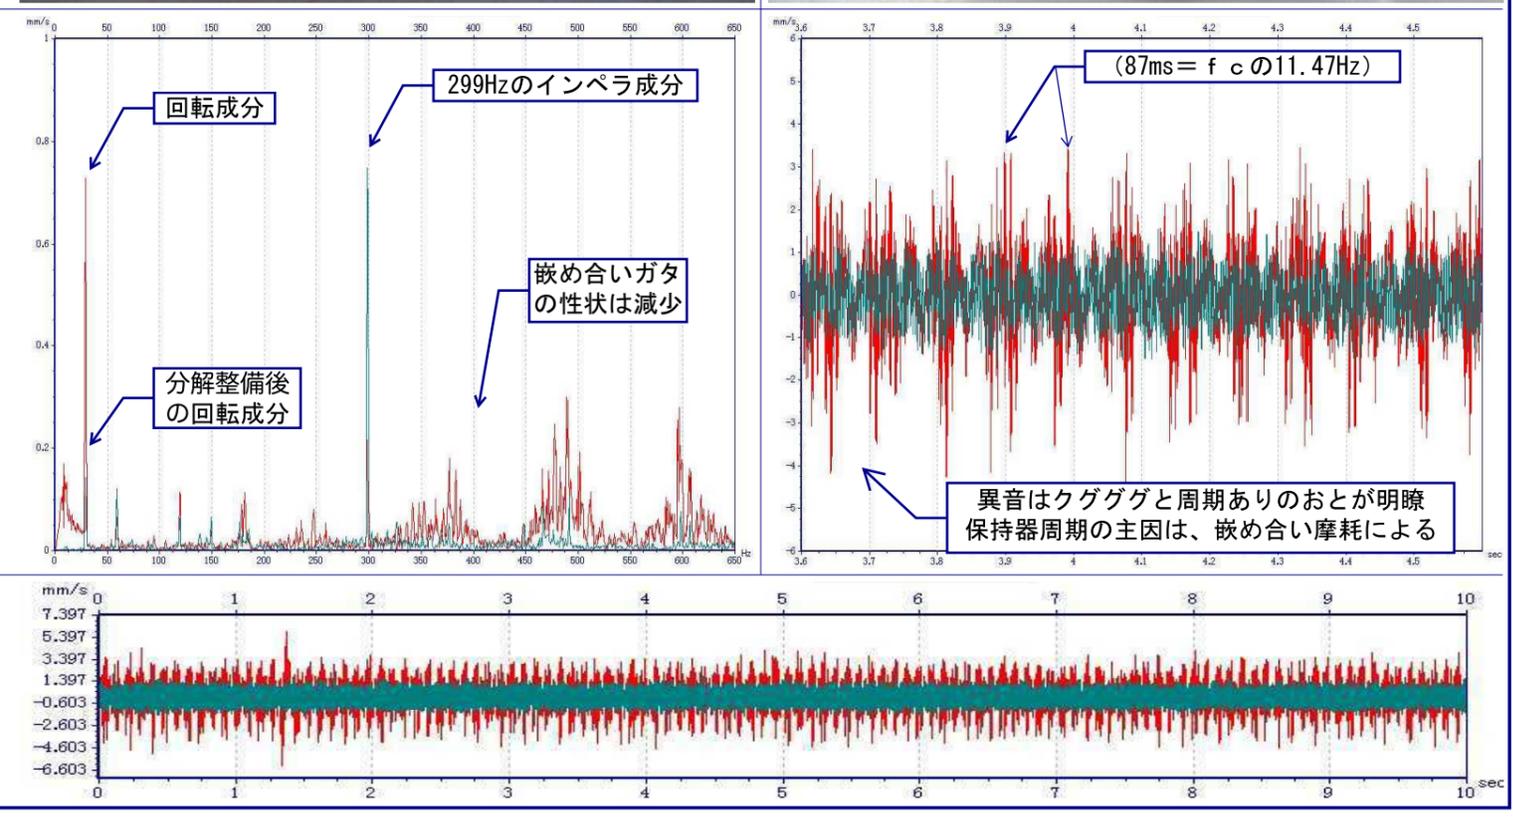
[諸元表]											
部位	Bearing No	回転数	fr	2fr	3fr	fp	fo	fi	fb	2fb	fc
03V	6320C3	1791.0	29.85	59.70	89.55	298.50	91.72	147.08	60.93	121.85	11.47
03H	6320C3	1791.0	29.85	59.70	89.55	298.50	91.72	147.08	60.93	121.85	11.47
04V	6324C3	1791.0	29.85	59.70	89.55	298.50	93.46	145.34	65.45	130.91	11.68
04H	6324C3	1791.0	29.85	59.70	89.55	298.50	93.46	145.34	65.45	130.91	11.68
