実例と基準値-1

片持ち送風機の外輪疵

SYP.NO.0471

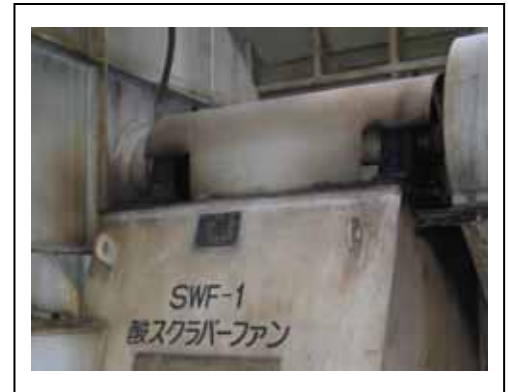
諸元 / (10 年程度稼働) 主因...軸受部の傾きや高さの違いによる偏負荷の発生と潤滑油膜切れ

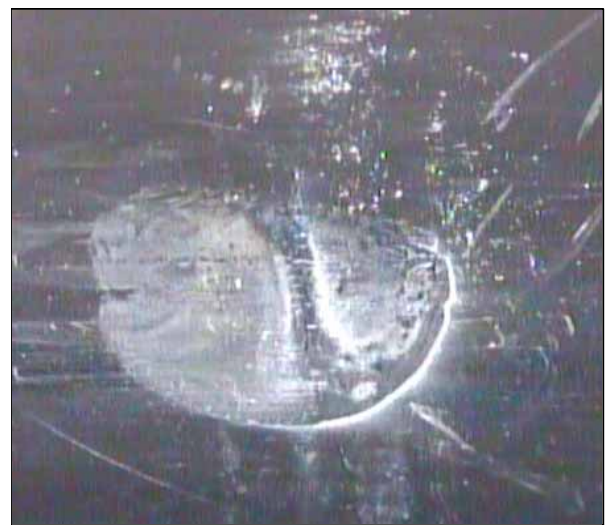
測定値

部位	方向	mm/s	m/s ² /5P	m/s ² -R	P/R
	V	2.7	1.64	1.30	1.26
	H	3.63	1.54	1.73	0.89
	V	2.64	0.50	0.56	0.89
	H	3.13	0.85	0.82	1.06
