※潤滑不良のケース GRPグリースを使用していたら  
シール漏れのために補修！ ベアリング隙間が異常に大きい！

〇〇ポンプ-B

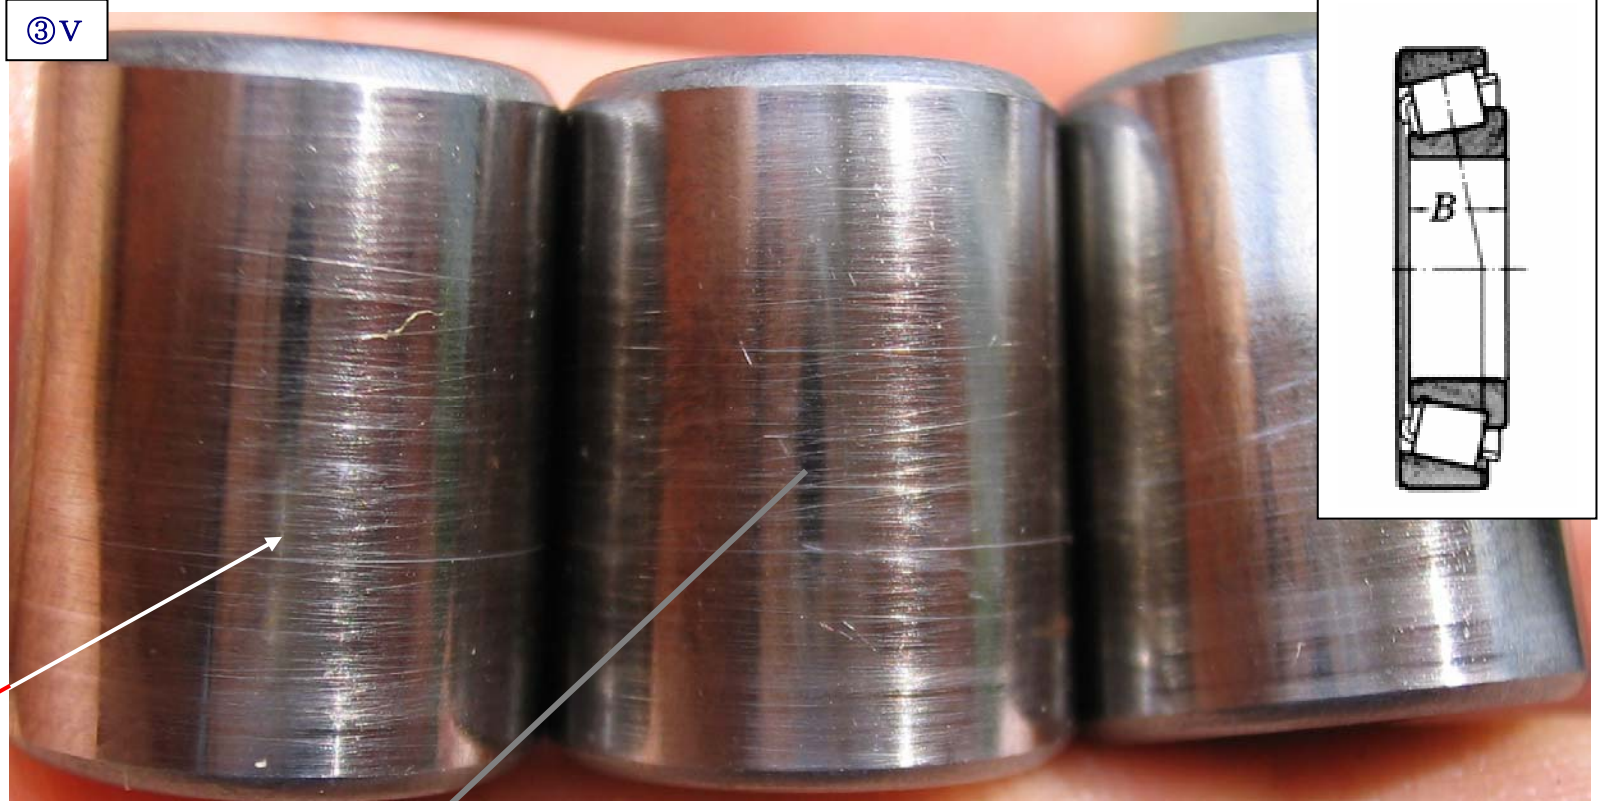
- ・モータ容量：5.5KW—4 P
- ・回転数：1478rpm/2609rpm
- ・負荷条件：連続負荷運転
- ・軸受 ①：6208ZZ ②：6308ZZ
- ③：KOYO30308JR ④：KOYO30308JR
- ・タイプ：ワマンポンプ 3-2SC EPR/L 4VORV
- ・ヘッド圧揚程：30m<sup>3</sup>/H 24m 製作：2001年07月
- ・インパル枚数：8 Z
- ・潤滑方式：グリス給脂
- ・製造：T社
- ・整備実績：2001年09月ベルト張り調整  
2002年07月 グリス給脂 2003年04月 グリス給脂・ベルト交換  
2004年05/11日 シール漏れにて分解整備 (スラスト隙間：20/100mm)

アキシャル方向隙間が0.2/100mmと広く調整されているのが大問題！  
オーバーホール後も1.2g—p 1.9g—rmsと高く測定された。  
この様な機種はGRPグリースに限る  
また、ベアリング隙間は可能な限り小さくが基本！！

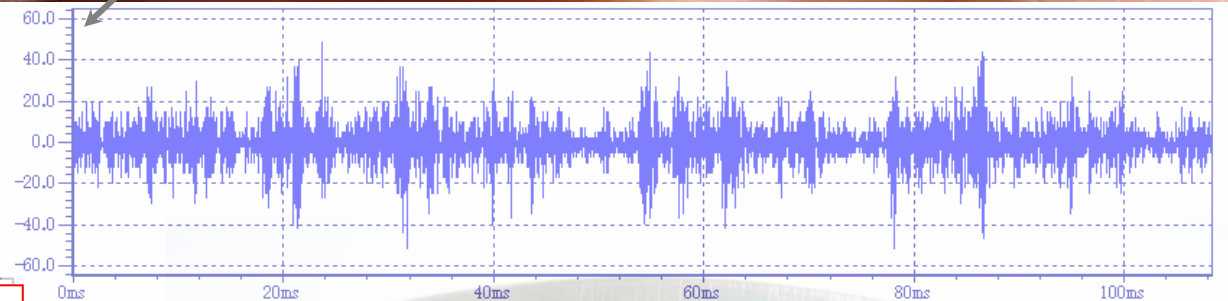
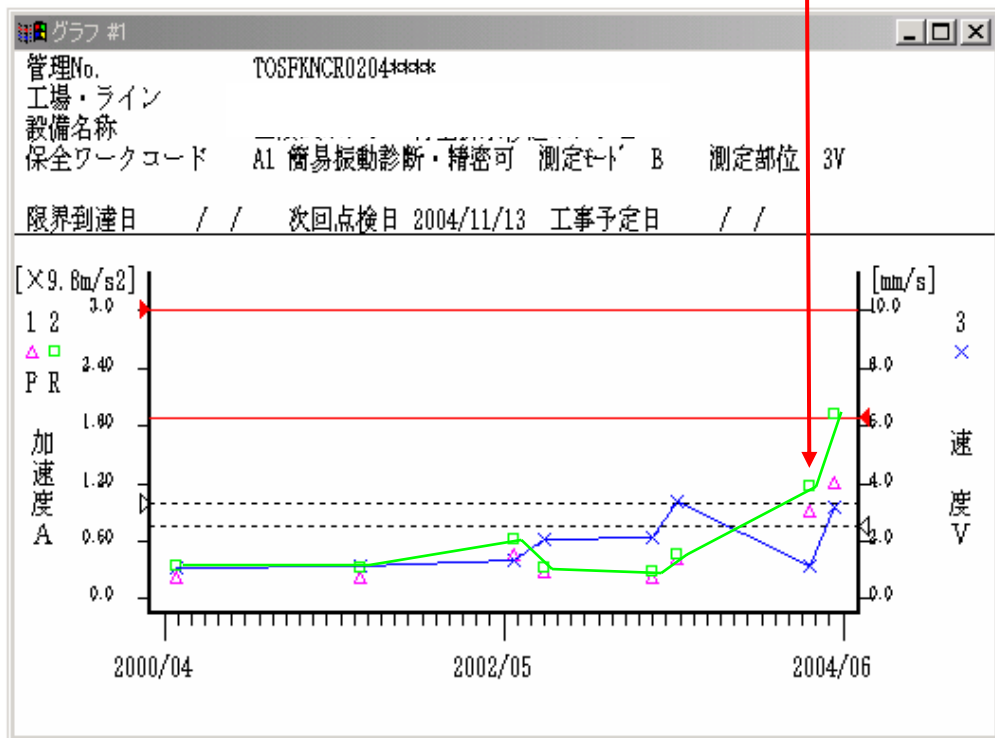
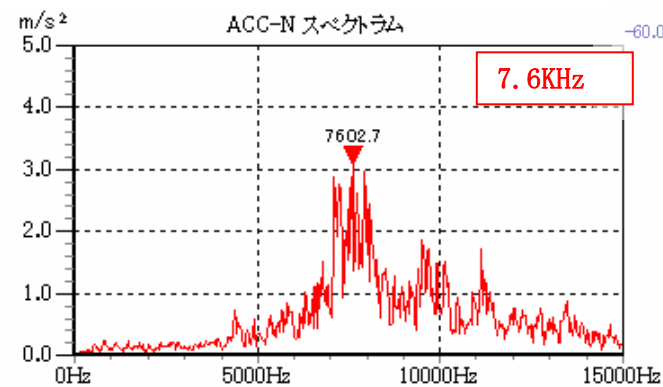
[測定値表 (今回値) 2004年03月]

| 測定部位 | センサ方向 | 振動速度 (mm/s) | 振動加速度 (m/s <sup>2</sup> ) | | |
| | | | Vel-Peak | Acc-Peak | Acc-Rms |
| ① | V | 1.2 | 0.6 | 1.0 | 0.58 |
| ② | V | 2.6 | 0.7 | 1.2 | 0.6 |
| ③ | V | 1.1 | 9.0 | 11.5 | 0.78 |
| ④ | V | 1.7 | 8.5 | 10.0 | 0.78 |
