# 診断事例

## 【ワーマンポンプ NO.〇〇ポンプ】

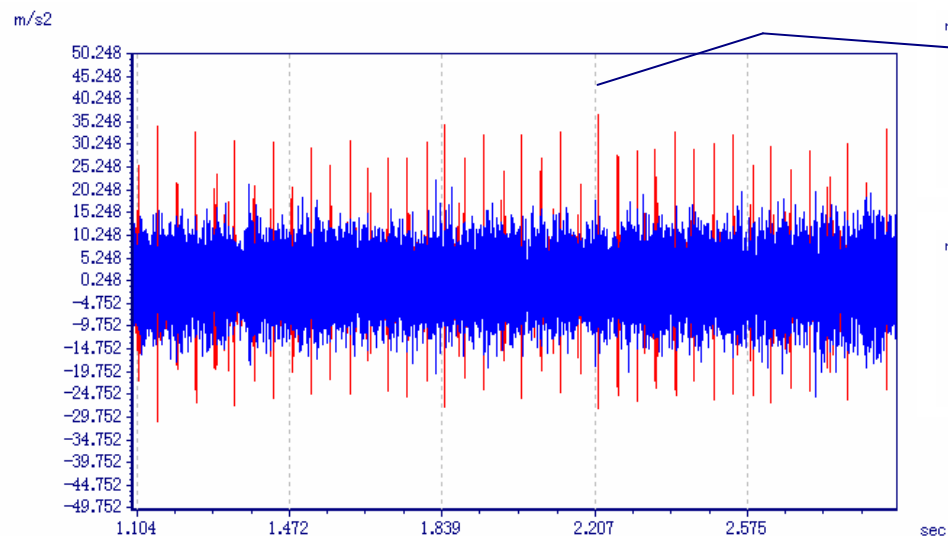
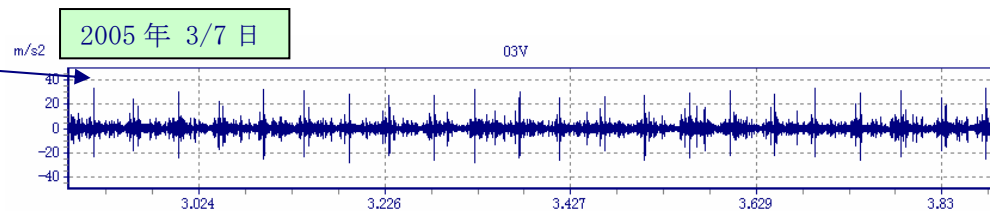
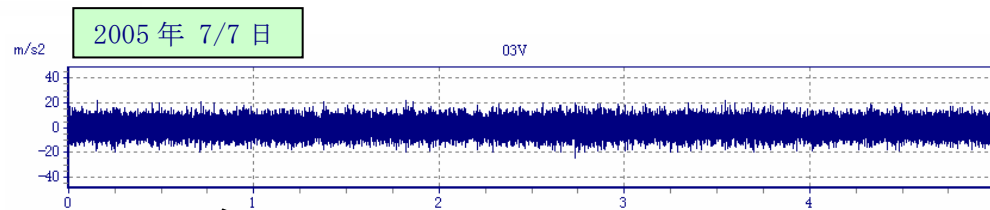
回転周期での衝撃性が消滅しました。  
アキシャル方向の隙間を調整したため
