振動診断カルテ

F. No 1219

判定コード	屋内-VGAC 振動速度値・加速度値は注意領域	保全方式	PM-CBM-C2
	対処	経過観察	次回測定日	2020/03/07
会社名	〇〇鋼業株式会社 ABC事業所		測定解析	瀬沢田テクニカル 沢田 作雄
設備名	△〇〇ガス送風機 ABC-NO.1 VH		動力伝達	レーザーカップリング
計測日時	2014年3月7日 13時18分		モータ容量	2P 400.0 kW 10枚
計測目的	分解整備前後の比較		回転数	3595.0 rpm
機種	送風機 (片持、直結)		機器回転数	3595.0 rpm
			基礎タイプ	ストラクチャ基礎柔
			03V	6317C3
			03H	6317C3
			潤滑方式	オイルバス
			04V	6317C3
			04H	6317C3
			潤滑方式	オイルバス
			制御方式	ACモータ
			負荷条件	フル運転 24h
			総運転Hr	不明 Hr 一般寿命Hr 32000 Hr
			メーカー	NKG 日本機械技術
			型式	#8RTC-MRCR
			能力	411m3/min×4500mmAq
			製造	1995.06 60°C

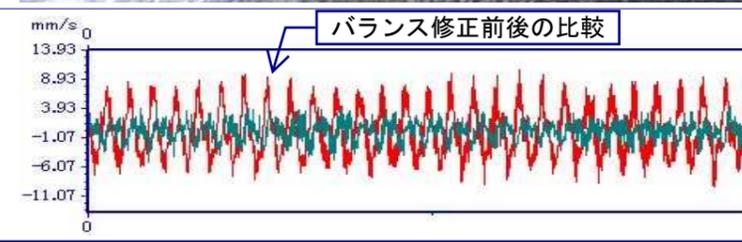
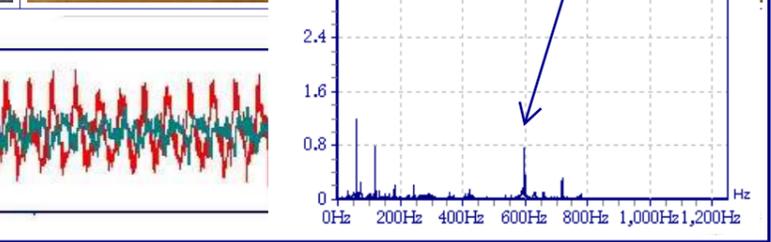
- ・ 振動値はそれぞれ注意領域、インペラ側の軸受④嵌め合い部にfr×10倍のガタの挙動が明瞭、インペラの加振力の大きさの影響があります。(ベアリングの外輪外径部にフレッチング摩耗痕が明瞭)
- ・ インペラの加振力が大きいために架台も揺れています。
