○△△ NO. ○○送水ポンプ 「分解整備前後の比較」

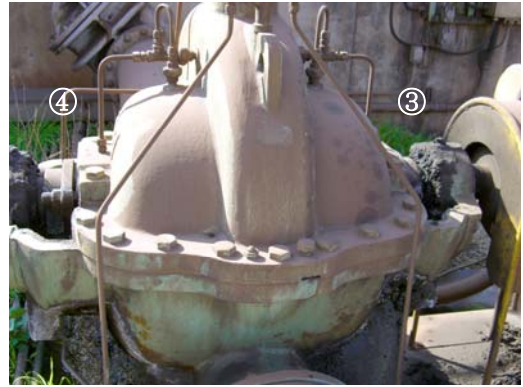
- ・振動波形の3次元経時推移(本ページの右上)に示すように回転周期での揺れが2006年5月以降継続していた。(初期測定から)
- ・分解整備後は回転周波数とインペラ成分に変化。(正常な成分)
- ・嵌め合い不良でハウジングにガタはあり。

03R 3次元振動波形の過去の経時推移

- ・2008年2/01日 グリース給脂時手回し不可
- ・2008年2/25日 解放検査(軸のすべり摩耗異常)
- ・2008年03月 ベアリング更新
