# 送風機のバランス修正

45.0kW—4P

ベルト増速 1785rpm—2977rpm

6313C3×2

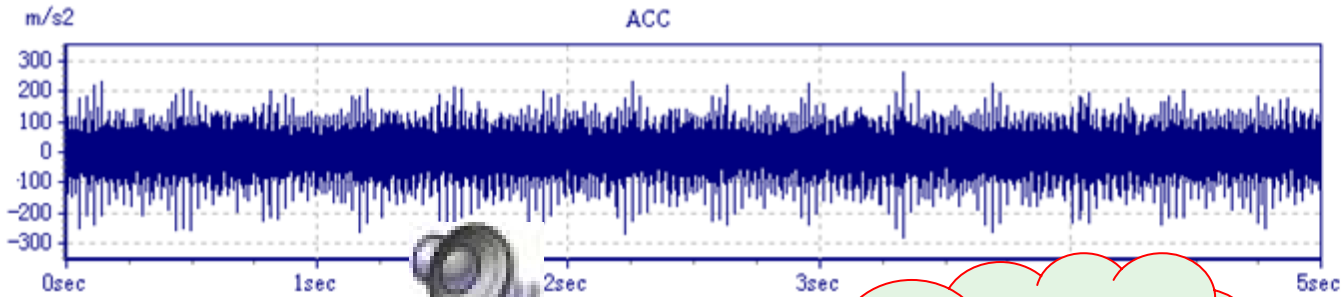
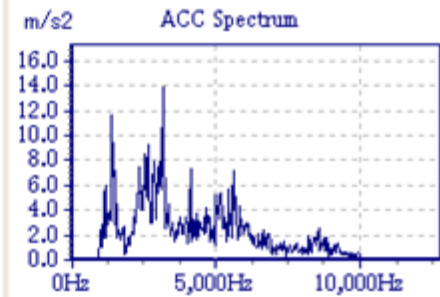
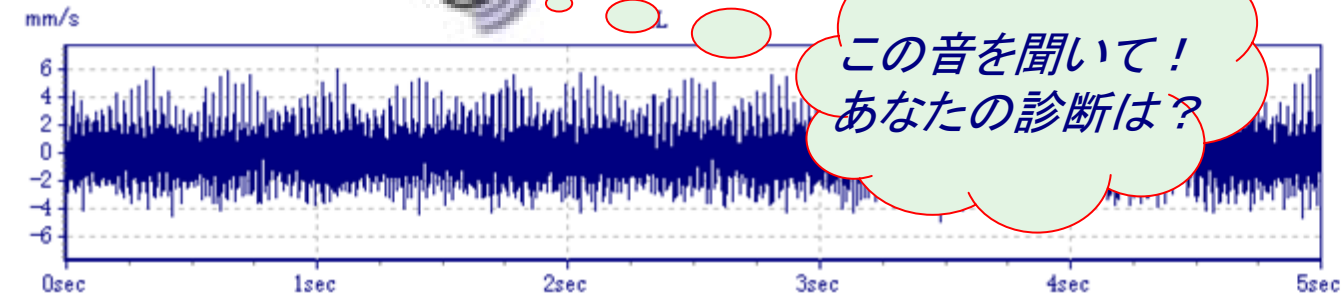
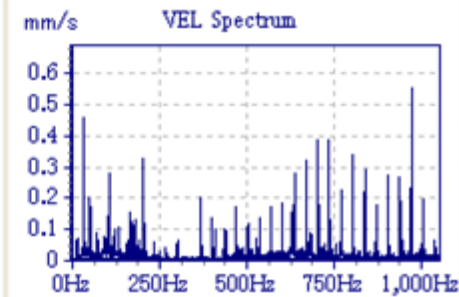
# ・03V部位の解析波形

- ・測定した加速度波形では、03V(プーリー側)が高く異音あり

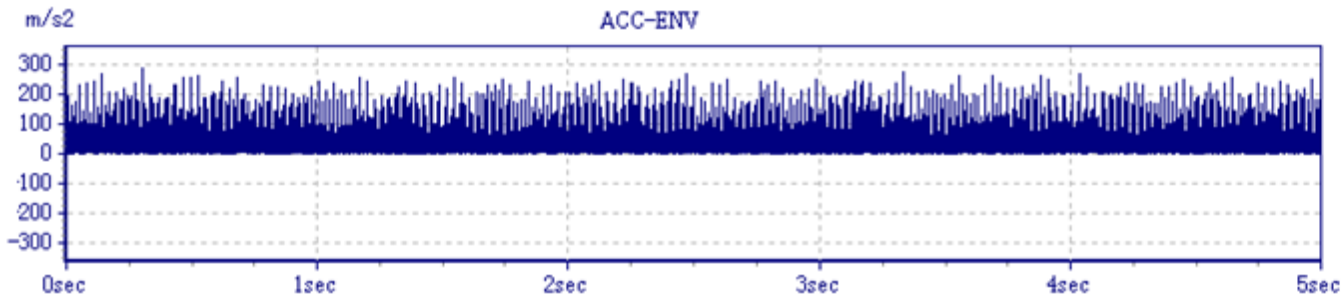
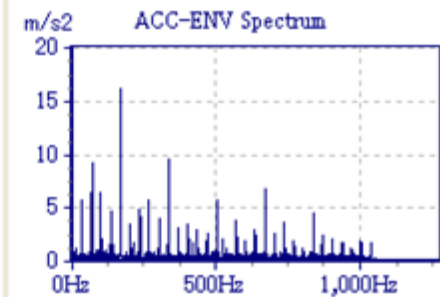
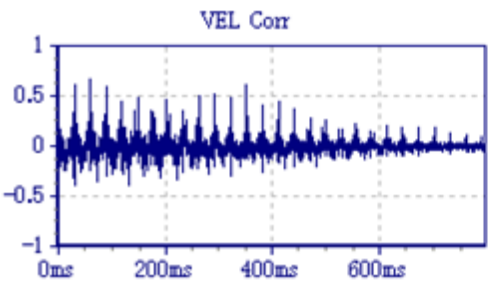
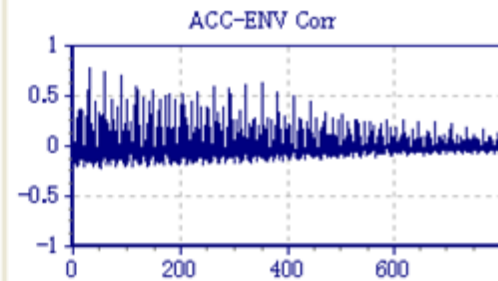
ベアリング	6314C3				回転数	1992	
	fr	2fr	3fr	fp	12 数		
周波数	33.20	66.40	99.60	398.40			
周期	30.12	15.06	10.04	2.51			
	fo	fi	fb	2fb	fc		
周波数	102.14	163.46	68.06	136.11	12.77		
周期	9.79	6.12	14.69	7.35	78.33
