実例と基準値-3 応急処置:片持ち排気ファンの軸受振動低下にシートを SIM.NO.0130-0131

諸元 / (10 年程度稼働) 主因...軸受ハウジングの摩耗によりバランス修正も不可、シートを挿入した。

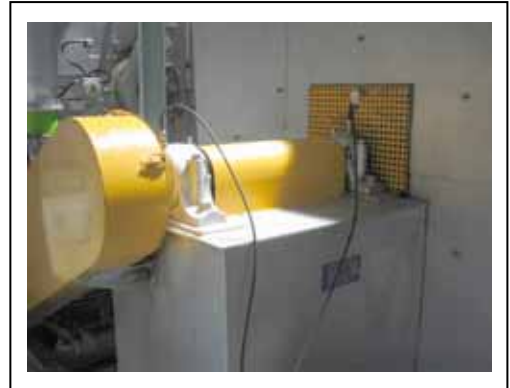
【測定値】 ...バランス修正後、まだ異常な衝撃を感じる！

部位	方向	mm/s	m/s ² P/5	m/s ² -R	P/R
	V	1.88	10.87	6.63	1.07
	H	2.57	8.13	6.92	1.23

ベアリング外輪外径面とハウジング間に 0.1mm のシート挿入後

- ・シート(良品計画製 0.1mm が良い)を挿入して暫定処置をしたが、結構モツ！
- ・長さは隙間を勘案して！
- ・この種の軸受は、稼働後 0.5 年もすれば摩耗が助長される。(フレッチング摩耗による)

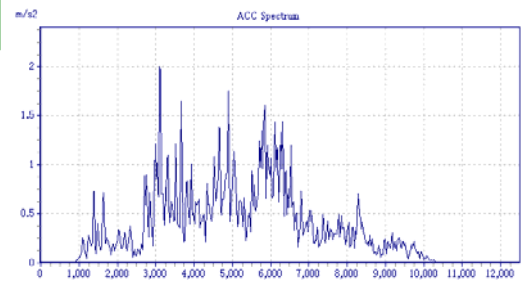
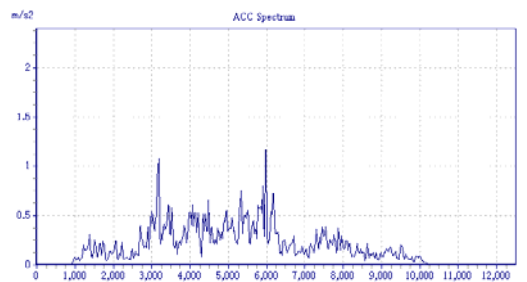
V	2.20	3.19	3.37	0.95
	H	2.37	2.38	2.90	0.82

シート挿入後、手の感覚でも衝撃性は低下した。
素人さんも納得！納得！
