【波形トピックス】

・1号 排ガス ファン

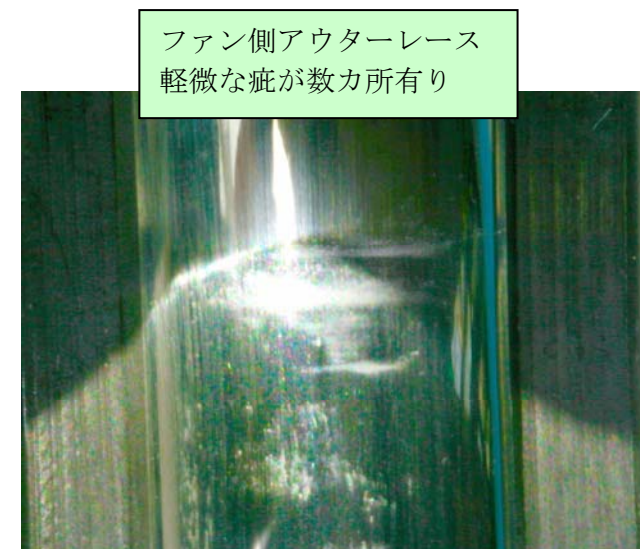
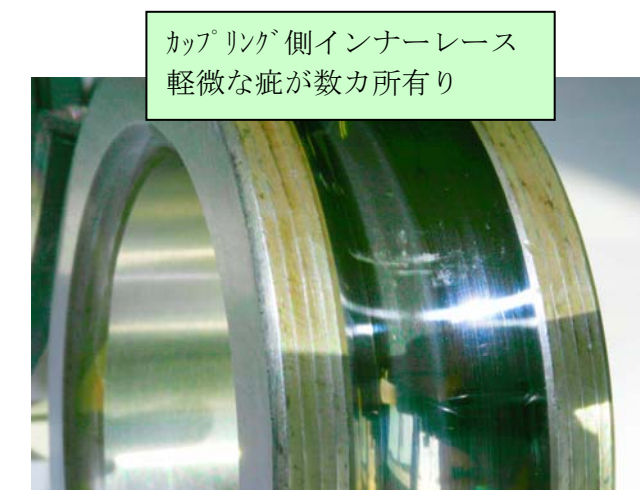
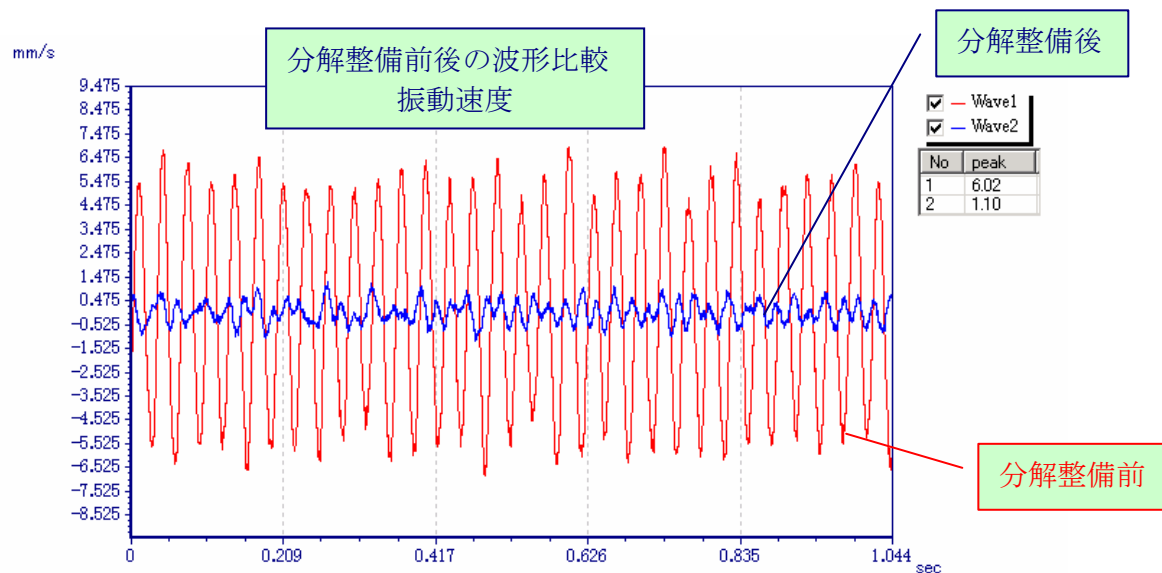
[測定値表 (今回値) 2005年11月04日] ...分解整備後/バランス修正後

測定部位	センサ方向	振動速度 (mm/s)	振動加速度 (m/s ²)		変位 ミクロン	
		Vel-Peak	Vel-Rms	Acc-Peak		Acc-Rms
③ 6310	V	2.44	1.07	0.63	1.35	8.29
	H	2.08	0.56	0.53	0.7	—
④ 6310	V	1.67	0.62	0.47	0.47	6.23
	H	1.37	0.45	0.44	0.47	—

[測定値表 (前回値) 2005年07月16日]

測定部位	センサ方向	振動速度 (mm/s)	振動加速度 (m/s ²)		変位 11/4日	
		Vel-Peak	Vel-Rms	Acc-Peak		Acc-Rms
③	V	4.25	2.95	1.0	1.21	66.3
	H	2.65	1.2	1.35	1.15	22.8
④	V	6.45	4.07	2.52	2.44	82.3
	H	2.65	1.17	2.07	1.65	25.3
