NO.2 排ガス集塵機 精密解析報告書 (ベアリング摩耗が発展して保持器が破損した事例)

- ・2005年12月29日の測定解析で緊急に分解整備を要請
- ・2006年01月06日に分解整備・ベアリングの観察

会社・工場名：JFE ㈱(株)福山焼成工場 炉の排ガス
設備名称：NO.2 排ガス集塵機 (片吸い込み)

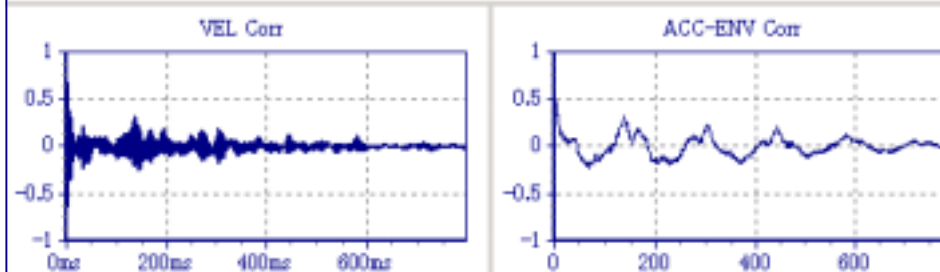
保持器の揺れ周期が明瞭で衝撃時の揺れ成分も高い振動がある時は末期状態と言える = 貴重な事例です。

ベアリング 22216		回転数 950		
fr	2fr	3fr	fp	
周波数 15.8	31.7	47.5	174.2	
周期 63.2	31.6	21.1	5.7	
fo	fi	fb	2fb	fc
周波数 124.3	160.7	59.9	119.9	6.9
周期 8.0	6.2	16.7	8.3	144.9

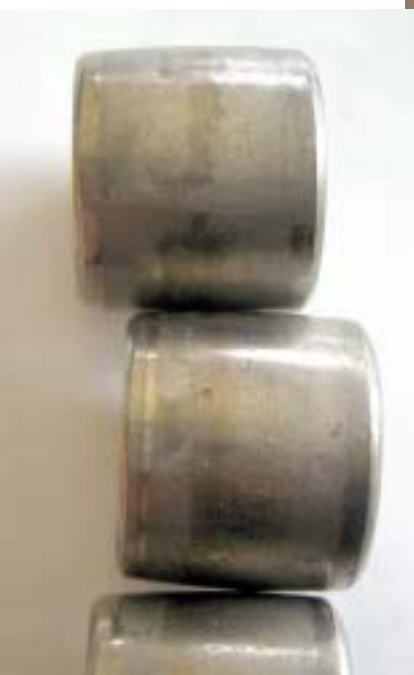
インナーレース

- ・軸はファン側方向に負荷が掛かっている。外輪庇の方向に一致。
- ・インナーレースも同様の走行跡が見られる。
- ・コロと低速回転・オイル潤滑から判断し、通常の寿命管理を 35,000h 50,000h(約6年) に推奨します。

保持器の欠損部がコロに
圧迫されて板状に！
