Diagnose karte 振動診断カルテ

F. No 0052

会社名 ○○△ (株) 保全室
 設備名 ○○△集塵機
 計測日時 2010年5月13日 14時38分
 計測目的 異常振動の調査
 機種 送風機 (両持、直結)

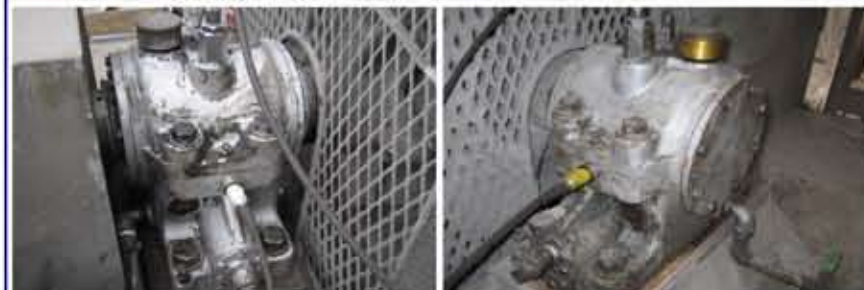
部位 方向	VEL:振動速度 [mm/s]		ACC:振動加速度 [m/s ²]			contents
	Peak	rms	Peak/5	rms	CF	
03V	0.42	0.12	1.97	2.43	0.81	見事に低下!
03H	0.58	0.15	1.89	2.08	0.91	
04V	0.59	0.20	2.02	2.49	0.81	
04H	0.55	0.16	1.76	2.05	0.86

[所見]
 ・異音や衝撃性にて振動解析した結果、ベアリングとハウジング部の嵌め合い摩擦の症状軸の揺動が認められました。点検結果は画像のように動きが確認出来たために隙間の補修処置を施し、結果は大変良好な状態に復帰しています。

[memo]
 5月12日 開放点検
 ・従来型保全であるベアリングを更新しても、嵌め合い隙間の存在がある以上この症状は緩和されません。
 ・この実例は今後の保全活動を最大に発揮できる手法です。
