ポンプの衝撃と軸受
横型ポンプ

設備用水移送ポンプ-A

精密会席結果による設備の問題点

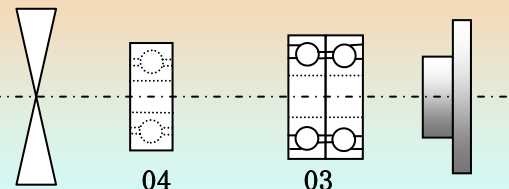
4P-15KW・・・50Hz 1480rpm
6310Z ・ 7311DB

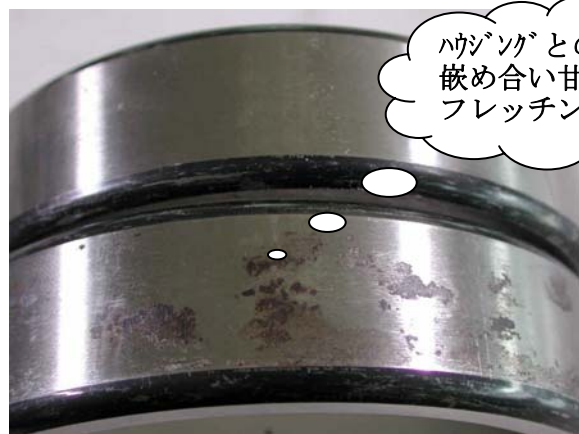
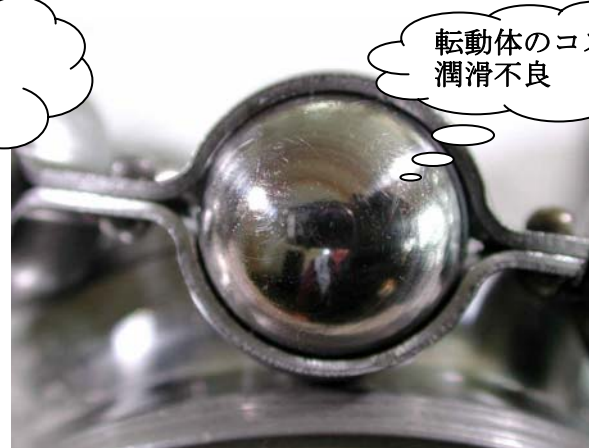
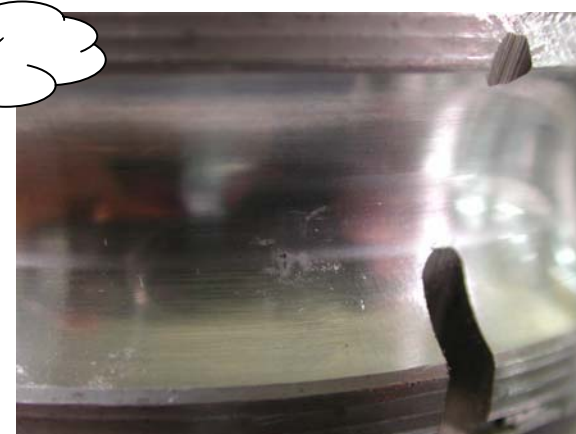
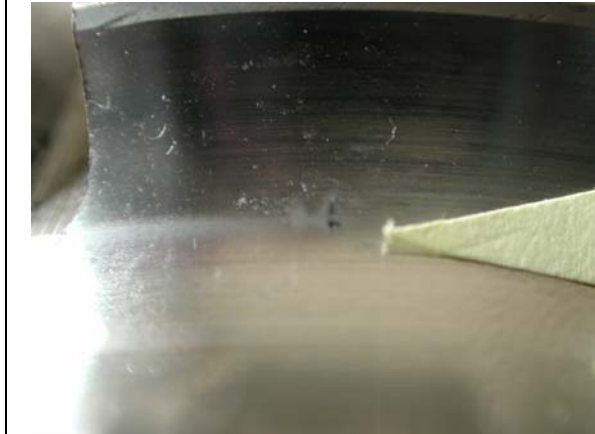
傾向管理図

1. インナーレース疵周期が明瞭で、強いこすれや衝撃が認められる。
2. インペラ側のハウジングとベアリング外径面に隙間が存在する。(大きいと判断される)
3. 深溝玉軸受のために負荷が掛かり磨耗し易くNU310を推奨します。
*オーバーホール後はレベルも1/10に低下し問題はありません。
