曝気ブローB

(株) 沢田テクニカルサービス

軸受の潤滑不良による損傷事例  
ただ1箇所のグリス給脂量の  
問題が、設備の緊急停止を発生

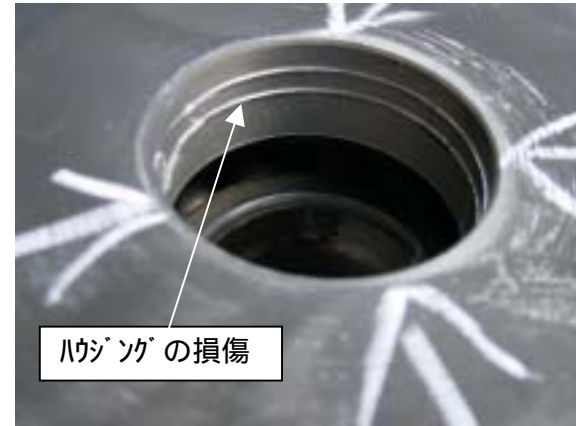
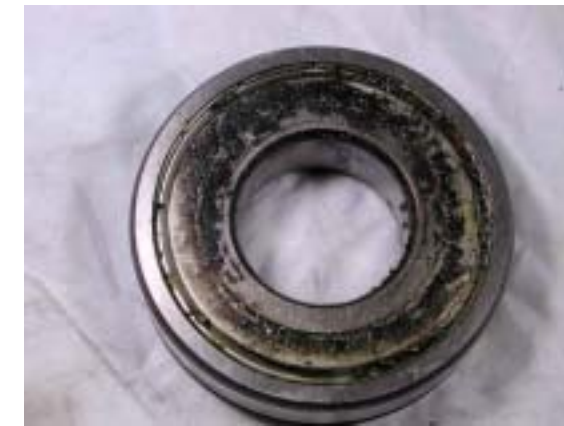
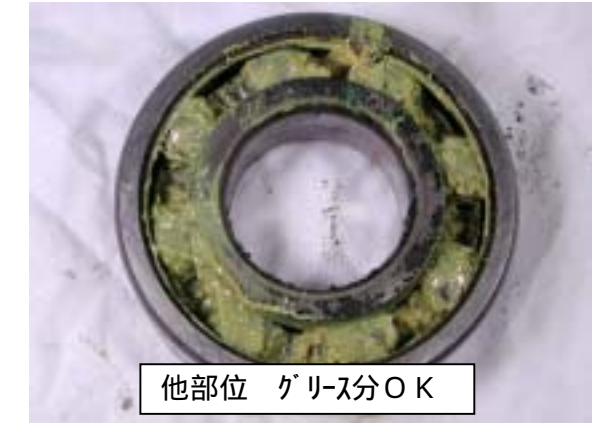
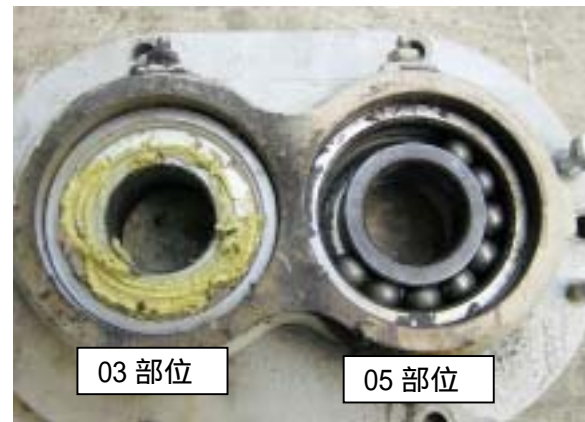
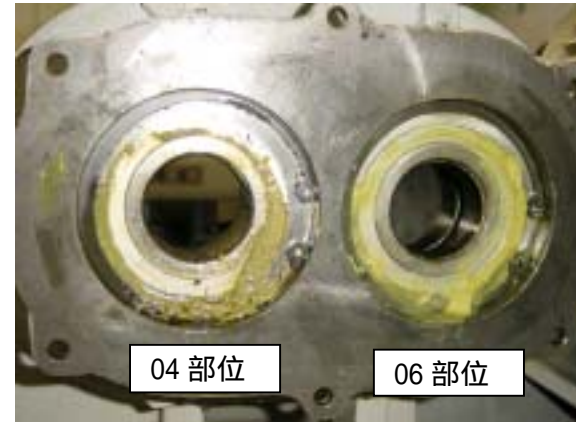
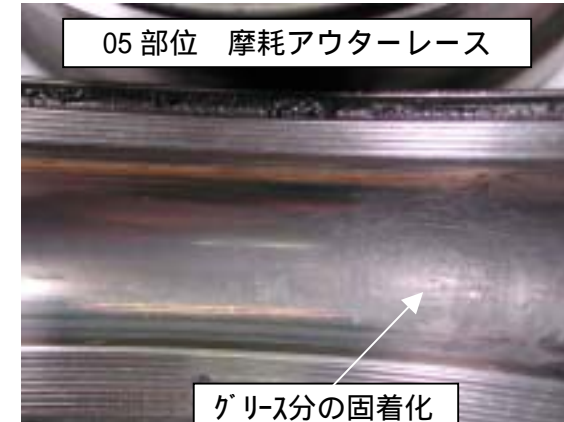
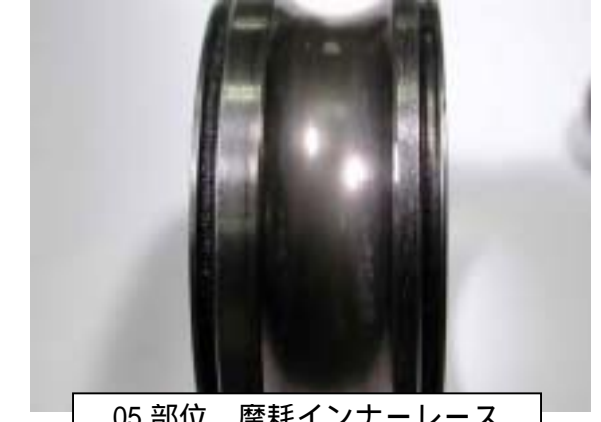
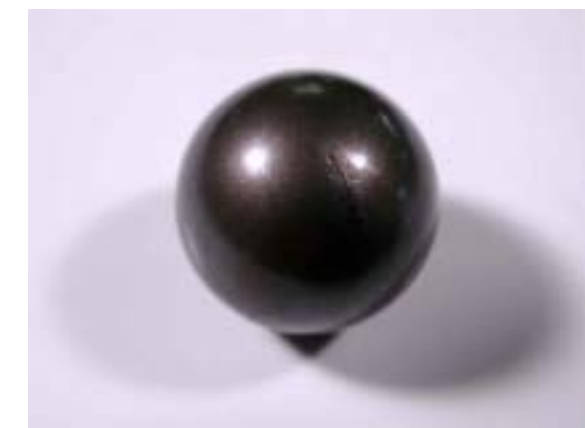
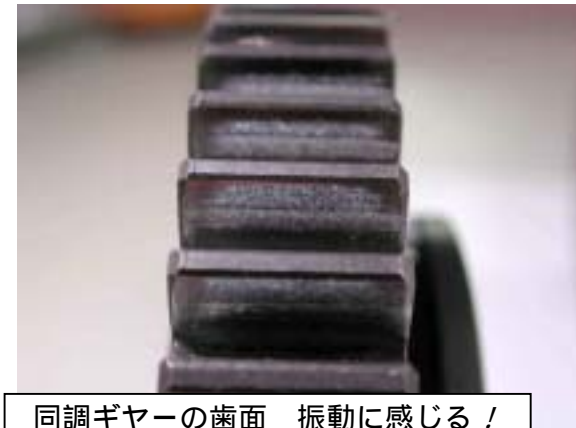
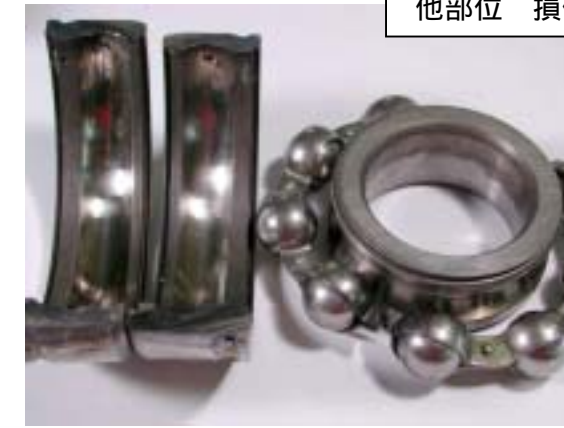
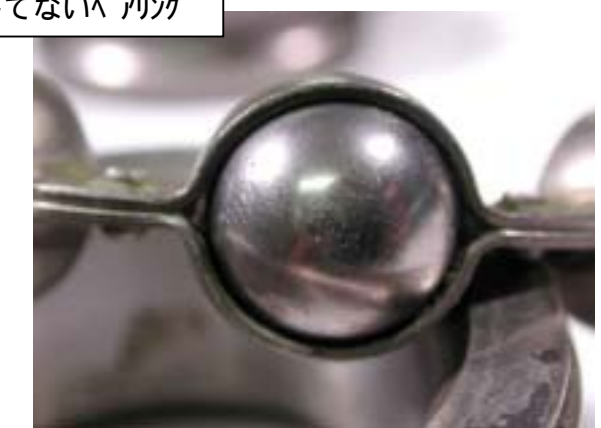
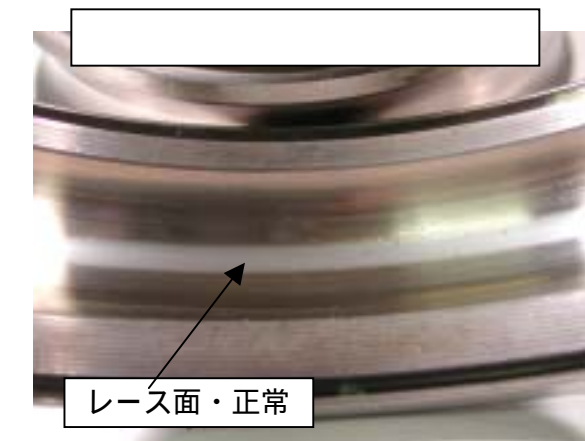
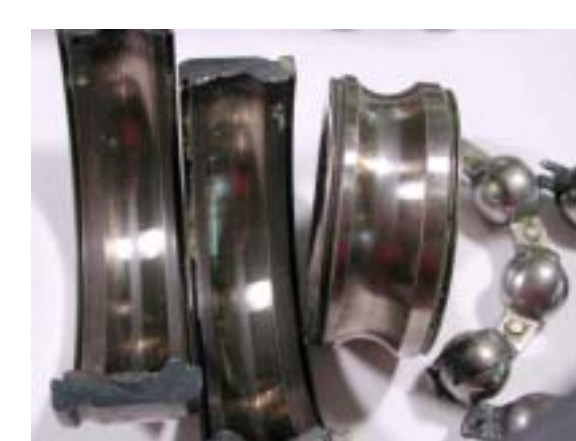
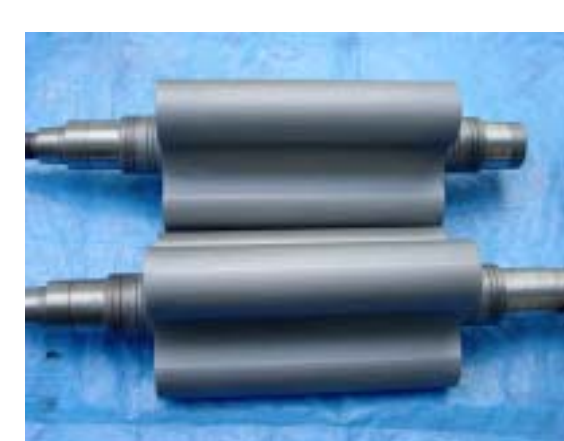
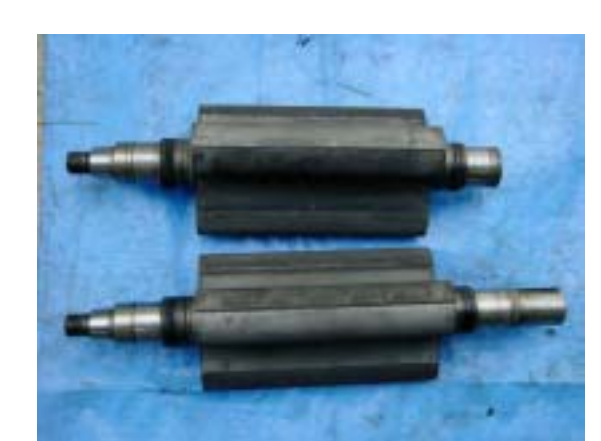
オーバーホール画像

- ① 各部位共に、同調ギヤの噛合い周波数の成分が明瞭に！ギヤ側の軸受を中心として上下に揺れた事による噛合い成分の発生
- ② fr19.33Hz (1160rpm) × 44z = 850Hz のギヤ周波数成分
- ③ 17.6ms ピッチの回転周期とその3倍のインペラ干渉衝撃性の明瞭
- ④ 軸受部に疵の周期性は認められない。
- ⑤ 7/30-99年の解析結果で、ギヤの噛合い成分は少し認められる。

- ① オーバーホール後の軸受(ベアリング)を観察した結果、ダメージを受けたベアリングは転動面の摩耗が著しい…油膜切れのために進行が早い
- ② 加速度値が比較的高い設備です。
- ③ ボールを保持する保持器の形態に問題があり、コイルによる周波数が問題
- ④ 潤滑管理と測定を短めに傾向管理することをお勧めします。

- ・簡易自動給脂機構の追設
- ・確実な潤滑管理の実施
- ・測定周期の短縮化…1回/月必要
