Diagnose Karte [F.NO.0618]

総合判定	・ギヤークップリング部のグリース枯渇の実例					
測定部位	方向	振動速度(mm/s)		振動加速度(m/s ²)		
		Vel-Peak	rms	Acc-P/5	rms	P/R
③	V	2.34	0.65	2.40	2.69	0.89
	R	3.17	0.80	2.01	2.71	0.74
④	V	2.59	0.85	4.68	4.14	1.13
	R	2.85	0.92	5.26	5.11	1.03
判定基準値	5.00 (mm/s)		波形性状

判定ランク-2 作成 (株) 沢田テクニカルサービス 沢田

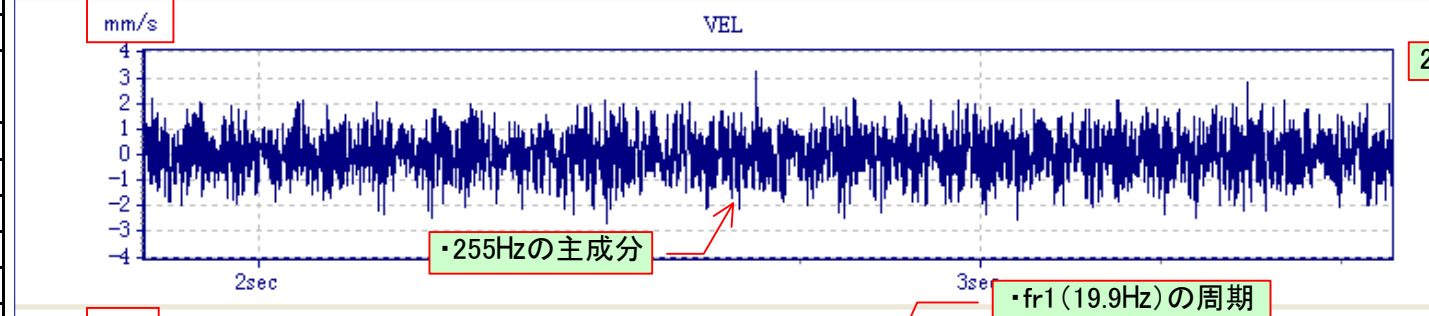
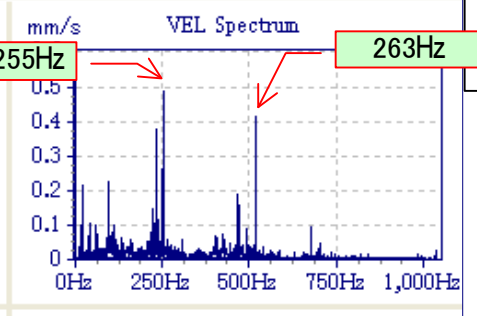
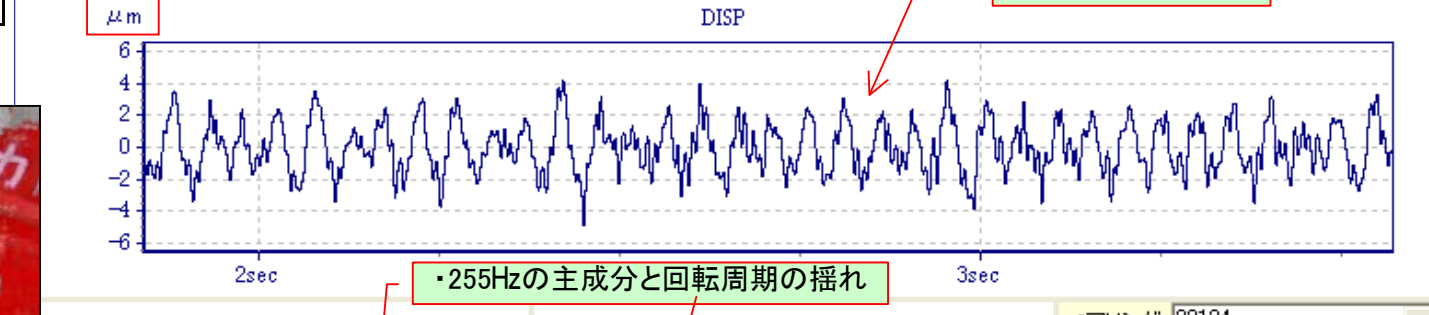
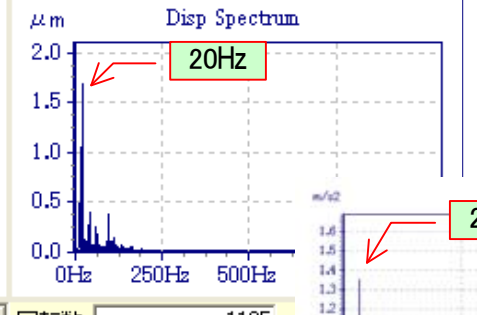
【特徴的な波形】 * 振動波形はファン側(出力側)に顕著性がある。

- ・流体継ぎ手の測定部位はモータ側も含めてV方向に4点必要。
- ・出力側に信号が高い傾向がある。
- ・ファン側軸受部も測定が必要。
- ・波形から回転周期と揺れの主成分は、255Hz。

・fr1 (19.9Hz)の周期
・255Hzの揺れ成分が特徴

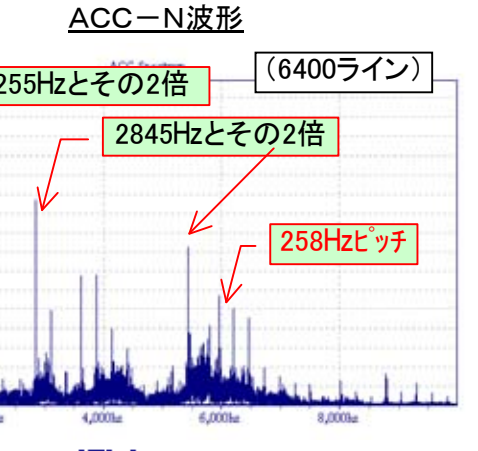
歯の欠損部

ギヤの歯当りによる揺れは、255Hzと2倍近傍が特徴。
