診断実例

【NO.〇〇ポンプ-A】

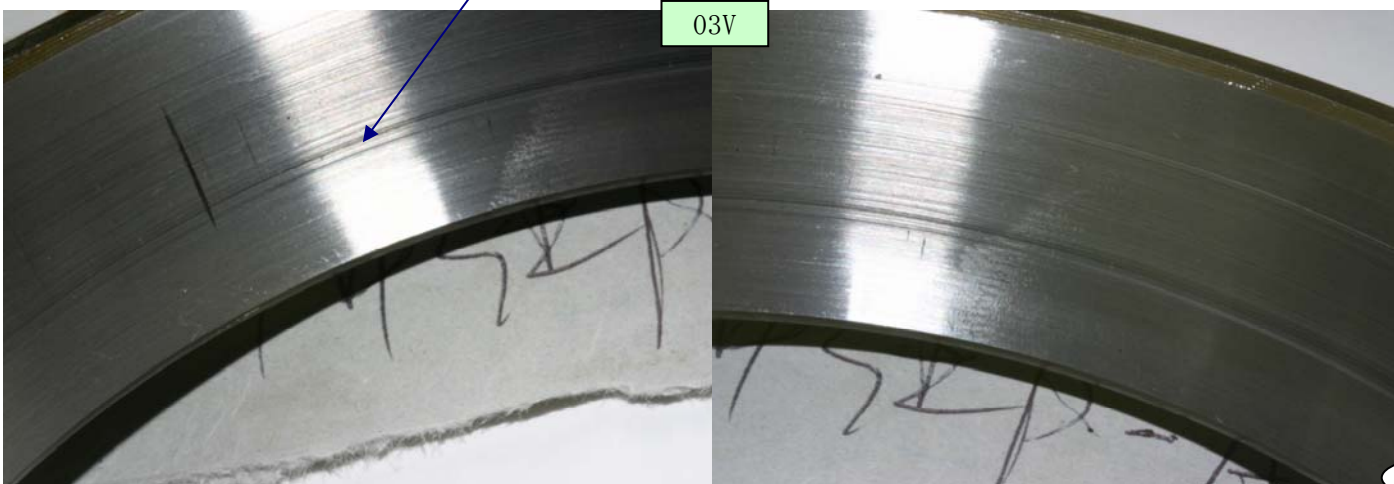
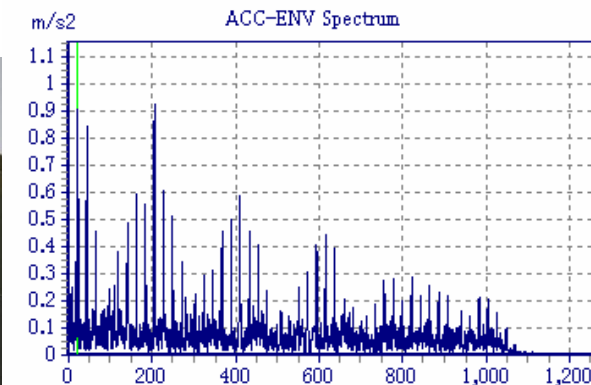
強いコスレとレース面に走行疵有り、下方向はコスレ無し
隙間が大きすぎて上半分にコスレやガタの動き

03V 回転周期で衝撃性有り

軸受隙間の調整不良
メーカーもむちゃくちゃなことをしますよ！

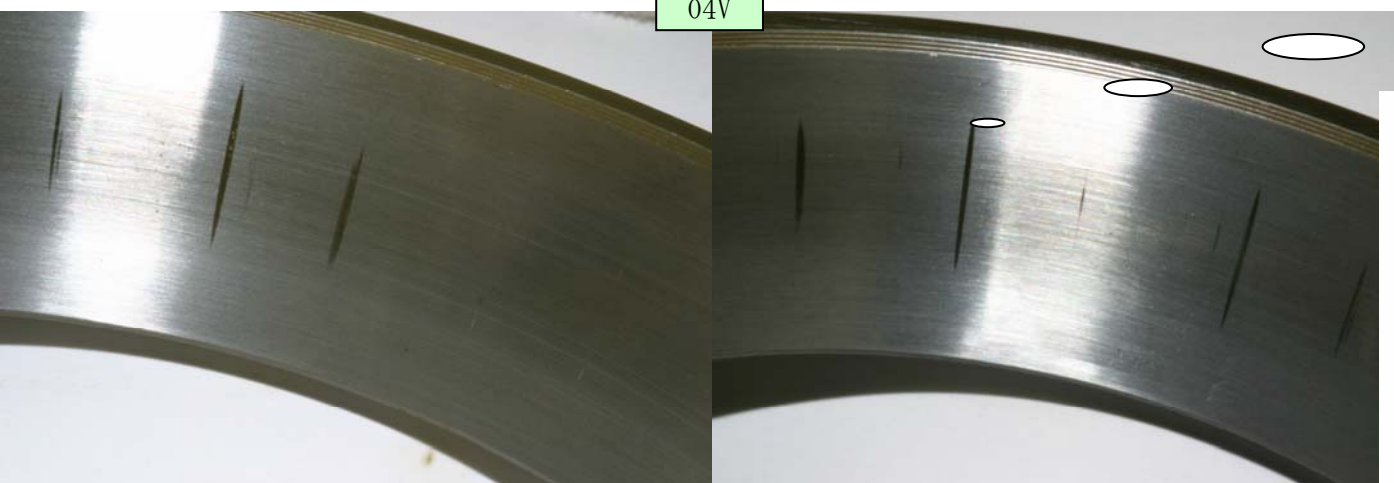
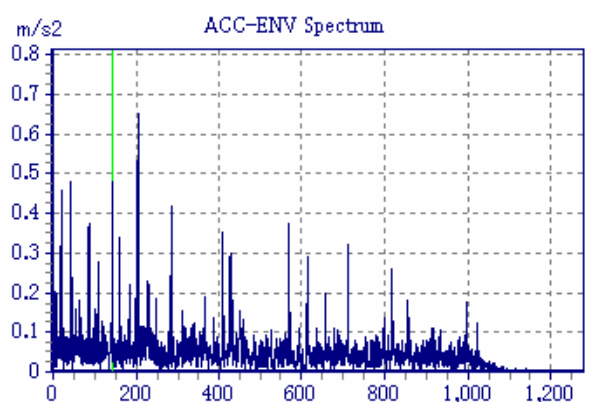
アキシャル方向のガタで外輪に疵が発生！
